АЛЕКСАНДР ШУБИН,
АЛЕКСАНДР ХРУЛЕВ, кандидат технических наук,
директор фирмы «АБ-Инжиниринг»

«Им бы ПОНЕДЕЛЬНИКИ ВЗЯТЬ да ОТМЕНИТЬ»

Эта история началась, когда на сервис обратился владелец привезенного из Германии, относительно нестарого автомобиля «Мерседес-Бенц Е240» с «глазастым» кузовом W-210 и двигателем М113 V6. Хозяин машины жаловался на повышенные вибрации и шум на некоторых промежуточных режимах работы двигателя. Действительно, на холостом ходу дефект никак себя не проявлял. Но при плавном увеличении оборотов до каких-то критических величин возникала повышенная вибрация силового агрегата, сопровождаемая непонятным слабым звуком в передней части двигателя. По мере роста числа оборотов вибрации и шум пропадали, а затем вновь появлялись на других режимах. По словам владельца, то же самое происходило и во время движения. Далее выяснилось, что хозяин машины уже обращался и на другие сервисы. После ремонта вибрации и шум на некоторое время пропадали, но потом проявлялись вновь в том же виде.

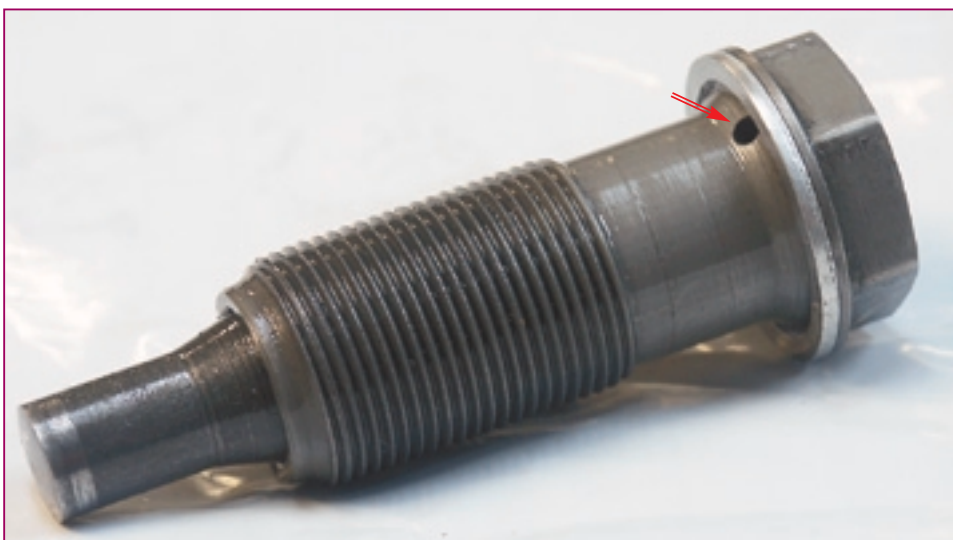
Масло к рабочему цилиндру натяжителя поступает через отверстие в его корпусе.

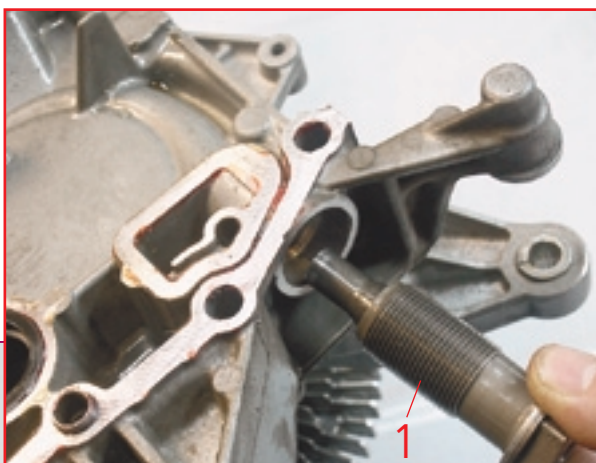
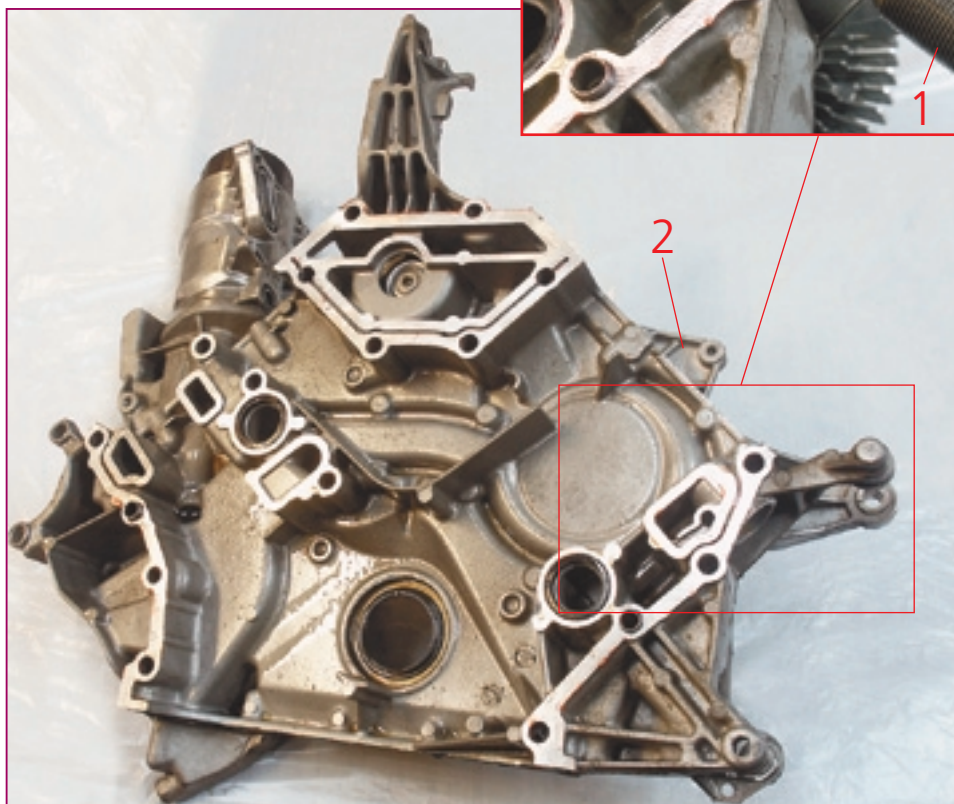
Когда натяжитель установлен на свое место в передней крышке блока, масло к нему поступает из блока цилиндров:
1 — натяжитель;
2 — передняя крышка блока.

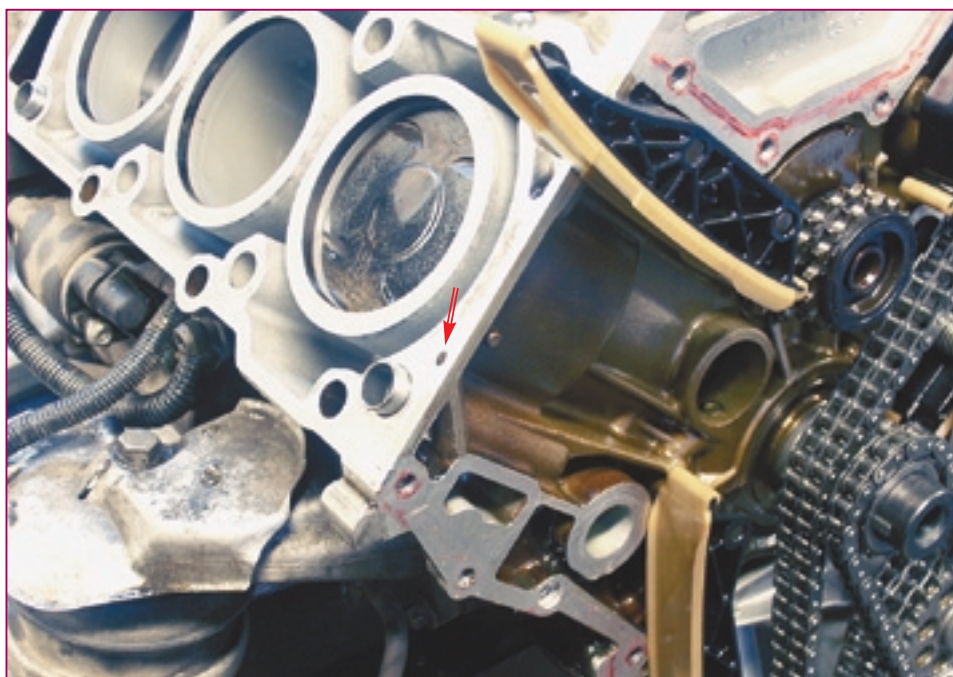
В блок цилиндров и далее к натяжителю масло движется из головки блока.

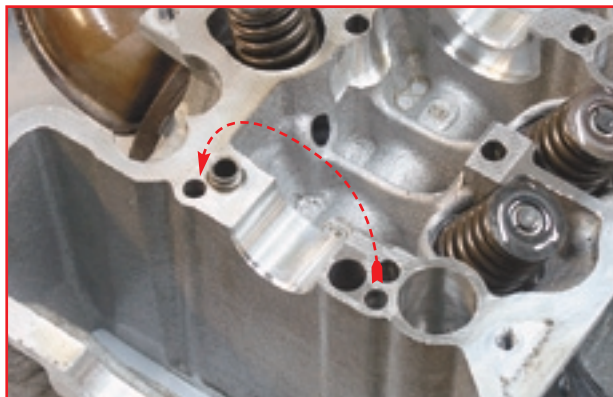
Через головку блока масло проходит дважды. Сначала через отверстие масляного канала ГБЦ — в корпус подшипников распредвала...

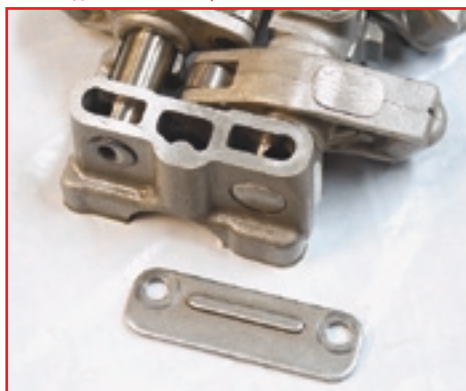
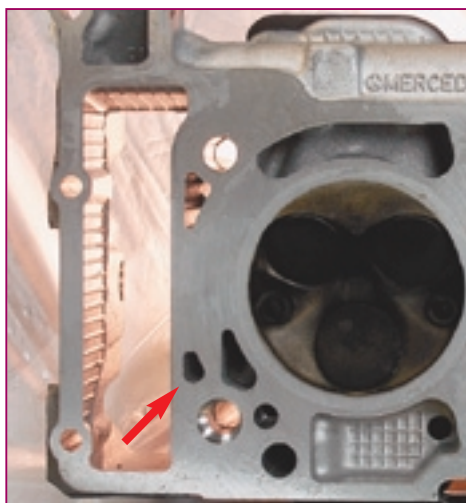
... достигнув верхней точки мотора в корпусе подшипников распредвала, масло возвращается в масляный канал головки блока и далее в блок, к натяжителю.

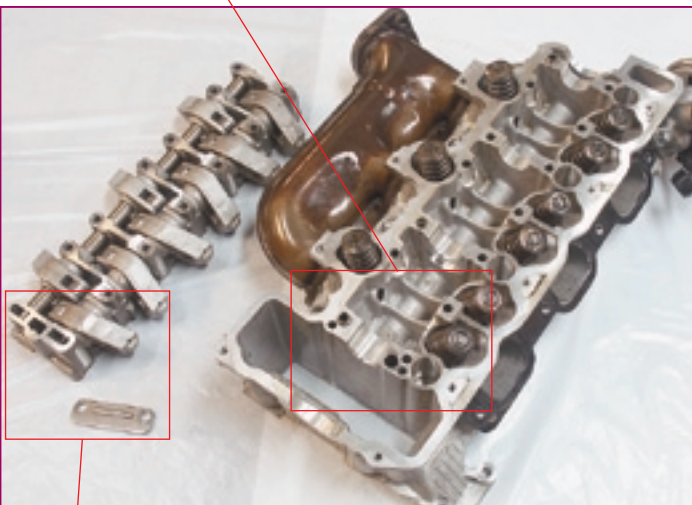
седесовском» моторе: канал в головке блока оказался глухим! Сверление отверстия в углублении литья головки было начато на заводе, но почему-то эта простая операция не была доведена до конца. В металле осталась перемычка толщиной миллиметров пять, (если бы статья была об отечественной технике, то здесь как раз уместно было бы вспомнить про понедельник, пятницу, предпраздничные и послепраздничные дни, а когда такое обнаруживается в «Мерседесе» ... не знаешь, что и подумать). Эта перемычка и являлась той «пробкой», что не пропускала масло к гидронатяжителю. И сколь бы невероятным не казался факт заводского брака, именно он и был причиной всех болезней этого мотора. Ну а когда диагноз был поставлен, способ «лечения» оказался простым и понятным, особенно тем, кто привык ремонтировать нашу технику. Взяли опять-таки дрель, подходящее сверло и просверлили насквозь злополучную перемычку.

Видеть такое на «мерседесовском» моторе не приходилось — масляный канал в головке блока цилиндров просверлен не до конца!

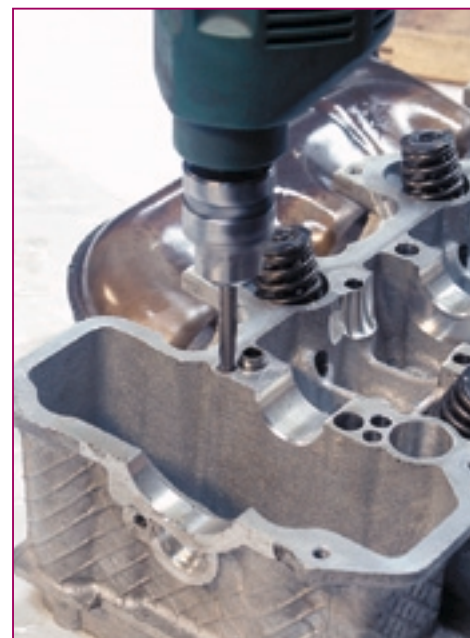
Не менять же головку, если ее можно легко «вылечить» с помощью дрели?!
