ГИДРОУДАР В ЦИЛИНДРЕ

АЛЕКСАНДР ХРУЛЕВ
кандидат технических наук,
директор фирмы «АБ-Инжиниринг»

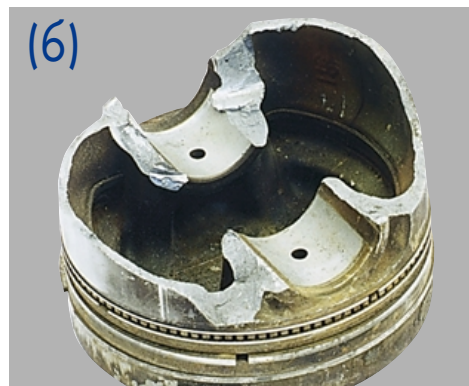
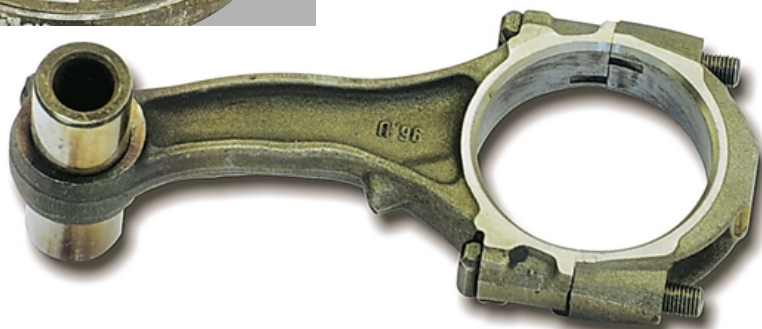
Деформированный шатун — типичный результат гидроудара (а). Поршень его не выдержал и разрушился (б).

Результат? Его вы видите на фотографиях. Шатун деформируется — его стержень изгибается в плоскости вращения коленвала. Точнее, теряет устойчивость под действием сжимающей нагрузки, причем расстояние между центрами отверстий верхней и нижней головок уменьшается.

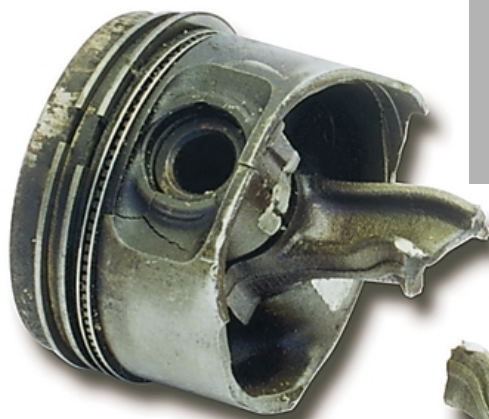
Ситуация ухудшится, когда затем коленвал прокрутится дальше и поршень опустится к нижней мертвой точке (НМТ). У современных двигателей при положении поршня в НМТ зазор между ним и противовесами коленвала редко превышает несколько миллиметров. А деформация шатуна, как правило, больше. Что происходит в такой ситуации, ясно: шатун потянет поршень вниз и «посадит» его на противовесы. Подобного насилия не выдержат бобышки поршня, обязательно треснут.

А теперь представим, что двигатель продолжает работать. Возникший при этом стук — отнюдь не самое страшное. Дело в том, что и шатун и поршень испытывают большие знакопеременные нагрузки, которые резко возрастают при деформации шатуна и упоре поршня в противовесы в момент нахождения в НМТ. Практика показывает, что через некоторое время шатун или поршень разрушаются. И сломанный шатун пробивает блок цилиндров.

Поработав немного после гидроудара, деформированный шатун сломался пополам (а). На бобышках поршня видны вмятины и трещина от ударов противовесов коленвала в НМТ (б).

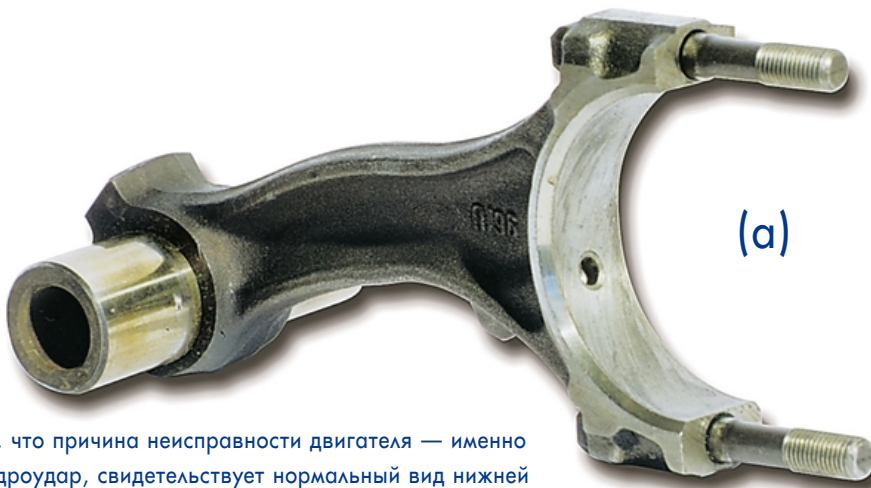
(а)

То, что причина неисправности двигателя — именно гидроудар, свидетельствует нормальный вид нижней головки деформированного или сломанного шатуна (а). Если же на нижней головке видны задиры и следы перегрева, то деформация шатуна произошла по другой причине, к примеру, вследствие обрыва шатунных болтов и удара по блоку после разрушения шатунных вкладышей (б).
