Не верьте очевидному

Практика моторного ремонта это подтверждает

Toyota-Celica 1985 года выпуска с пробегом 280 тыс. км. Этую машину привезли к нам после того, как на одной из СТО заменой прокладки головки блока не смогли устранить попадание охлаждающей жидкости в масло. Первичные признаки были классическими: количество антифриза в системе охлаждения быстро уменьшалось, двигатель перегревался. При этом антифриз, попавший в моторное масло, перемешивался с ним, образуя характерную эмульсию, уровень которой в картере повышался довольно быстро.

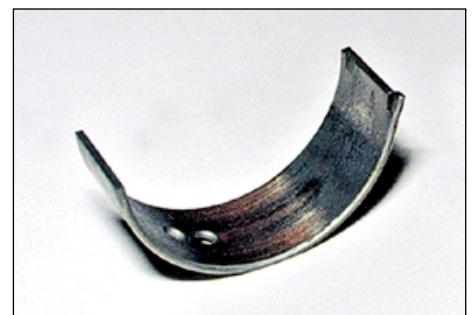
Как и следовало ожидать, после работы на водо-масляной эмульсии антифрикционный слой шатунных вкладышей изношен до бронзовой основы.

После разборки и мойки деталей выявились и сопутствующие дефекты. Так, вкладыши подшипников коленвала имели явный износ — на них была видна бронза. Это совсем неудивительно, ведь двигатель некоторое время работал на водо-масляной эмульсии. Другие детали (коленчатый и распределительный валы, поршни, цилиндры) не пострадали, следы износа на них практически отсутствовали. Однако поршневые кольца мы все-таки решили, пользуясь случаем, заменить, — ведь пробег у автомобиля немалый.

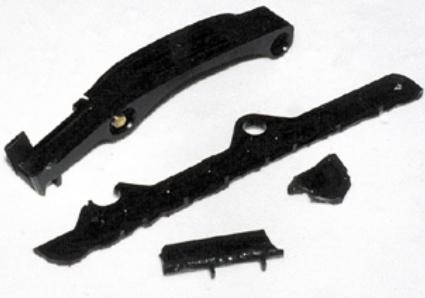
Неисправный натяжитель привел к разрушению направляющих цепи.

А что же с главной неисправностью? Она обнаружилась после осмотра передней крышки двигателя. Оказывается, вышел из строя гидравлический натяжитель цепи. Он перестал нужным образом натягивать цепь, появились удары в цепной передаче, в результате которых разрушились направляющие (успокоители). После этого цепь стала задевать за крышку и постепенно «прогрызла» в ней глубокую канавку. Как назло, рядом с этим местом в крышке располагался канал системы охлаждения. Когда стенка стала слишком тонкой, в ней образовалась трещина, через которую охлаждающая жидкость и стала поступать в масло.

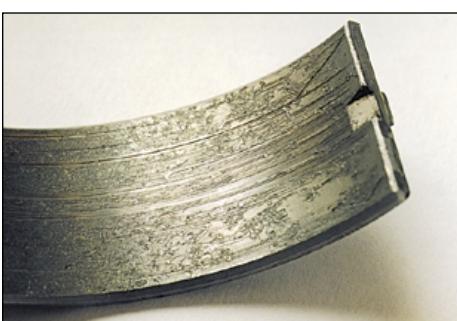
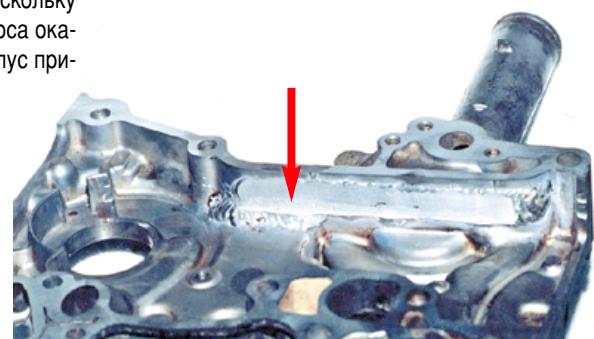
После ремонта крышка будет стоять не хуже новой (стрелкой показано место сварки).

Ремонт крышки не составил больших проблем. Канавку от цепи аккуратно заварили и обработали на фрезерном станке, заодно по-

правив и плоскость стыка крышки с блоком. В принципе крышку можно было бы заменить на новую, но такой путь примерно в семь раз дороже. Если учесть, что выполненный ремонт никак не снижает надежность работы двигателя, а автомобиль достаточно старый, выбранный нами вариант мы сочли оптимальным.
