Дьявол в деталях. Часть II

АЛЕКСАНДР ХРУЛЕВ,
канд. техн. наук, директор
фирмы «АБ-Инжиниринг»

В первой части материала («АБС-авто» № 1/2012) мы рассказывали о важности мелочей, в которых может скрываться суть той или иной проблемы с двигателем. В качестве примеров мы выбрали тогда несколько реальных случаев из жизни. А теперь рассмотрим еще парочку. Не менее любопытных.

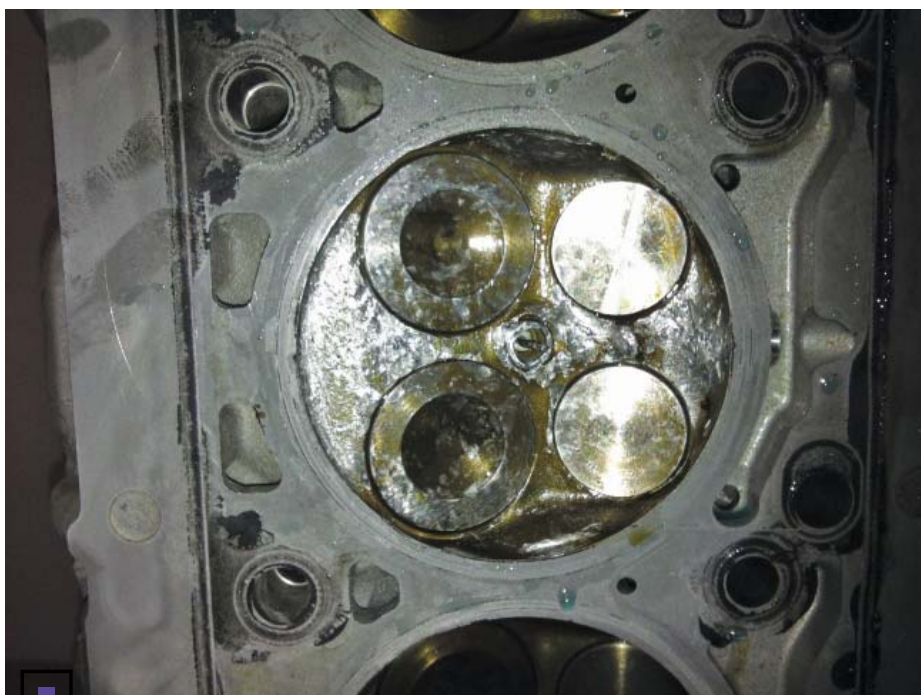
Удивительно то, что клапаны на «Мерседесе» остались не просто целыми, но и практически не деформированными

А вот с «перекрутом» все строго наоборот. Мотор «Мерседеса» никак не перекрутить — автоматическая коробка передач умная, не

С «Мерседесом» оказалось сложнее. За день до происшествия автомобиль выехал из техцентра, где ему чинили мотор — меняли поршневую группу. Операция в целом несложная, но таит опасность — стопорные кольца поршневого пальца должны обязательно «защелкнуться» в канавках отверстия в поршне. В

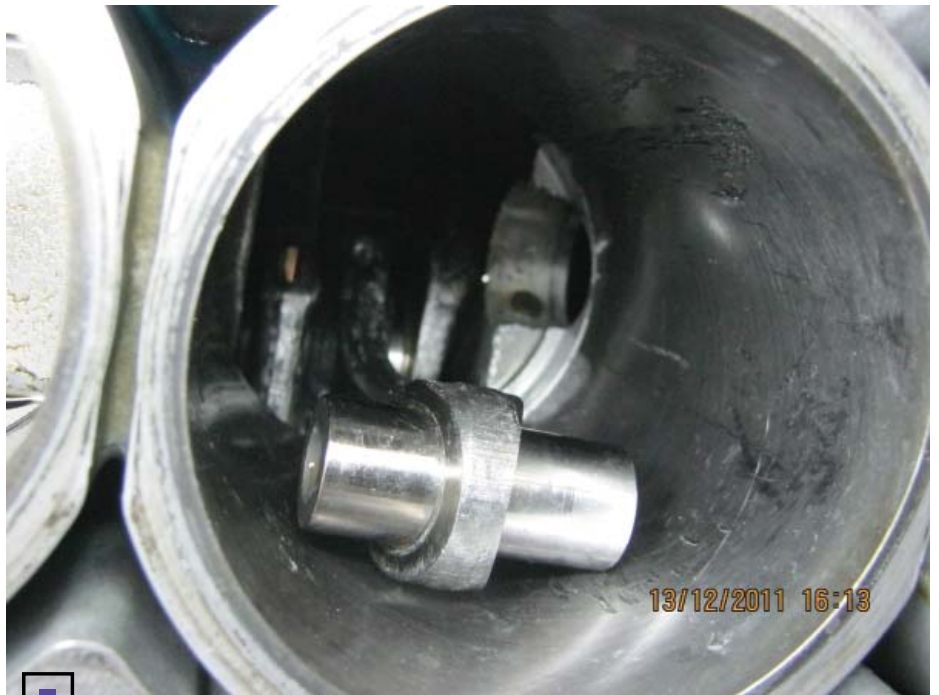
Шатун и палец на моторе «Мерседеса» почти как новые, а поршня — нет...

даже не достигнет цилиндра. Проверили — именно такую конструкцию имеет поршень «Мерседеса». Тогда при работе поршня со «схехавшим» пальцем вся нагрузка перераспределится только на одну его бобышку, в ней возникнут чрезмерные нагрузки, что практически сразу приведет к поломке поршня, для чего даже не требуется больших оборотов.

Надо отметить, что оба стопорных кольца, фиксирующих палец, вместе с обломками поршня валялись в поддоне и имели вид, весьма далекий от «нового». Поэтому после таких разрушений и деформаций точно разобраться, в какой именно из маленьких фрагментов закрался «дьявол», так и не удалось. Да, собственно, это уже и не требовалось, поскольку новые поршни приобретала и устанавливала сама ремонтная организация.

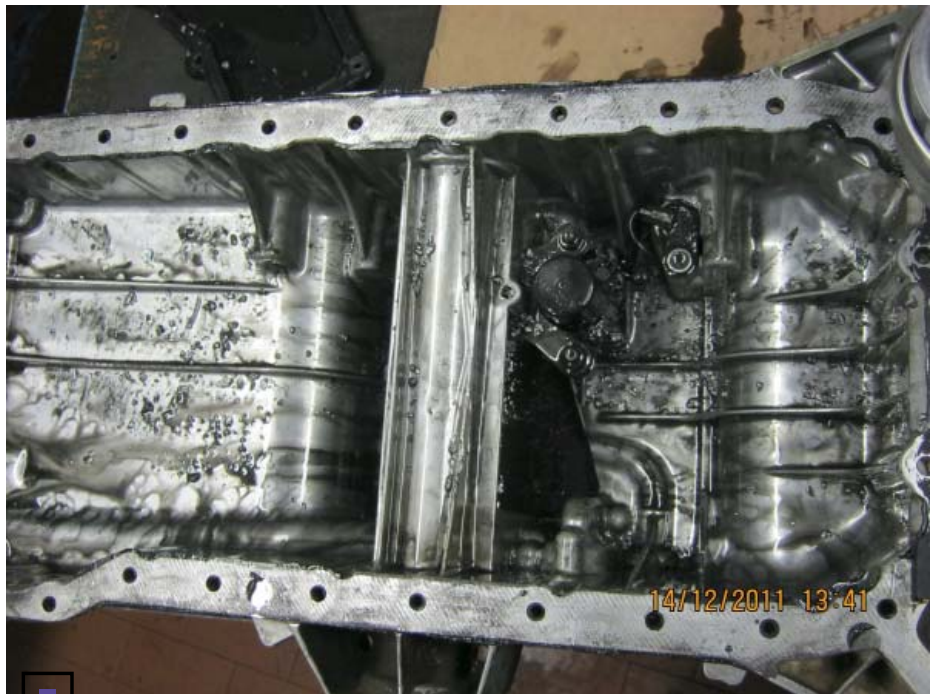
...От поршня остались лишь мелкие осколки на дне поддона

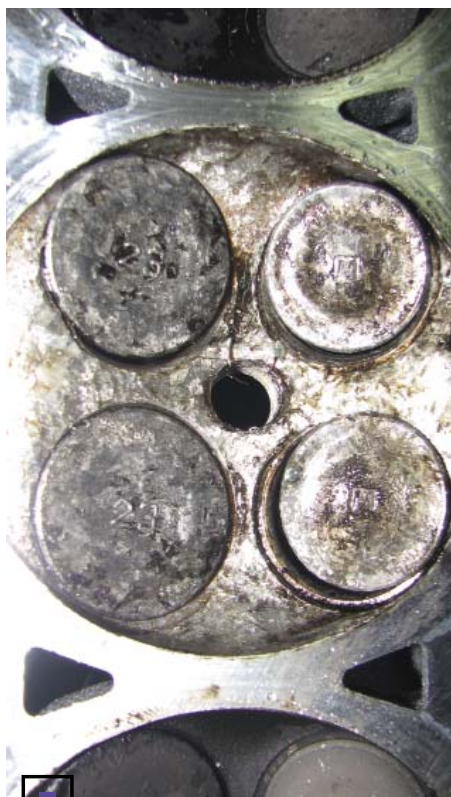
Точно такие же симптомы у «Хонды». Клапаны лишь слегка потрепаны

Но на сей раз повезло — и сканер оказался соответствующий, и дилер был заинтересован в поиске истины, и блок все записал, и аккумулятор никто не отсоединял. В результате обнаружили реальное превышение оборотов — действительно, мотор «Хонды» был в течение 0,2 с раскручен до недопустимых 10 400 об/мин. При ограничении в 7000 об/мин такой «перекрут» в добрых 1,5 раза вызывает рост нагрузок на детали шатунно-поршневой группы в квадрате, т.е. уже в 2,2 раза

относительно уровня нагрузок при максимально допустимых оборотах. В таких условиях, очевидно, разрушение поршня будет просто неизбежным.

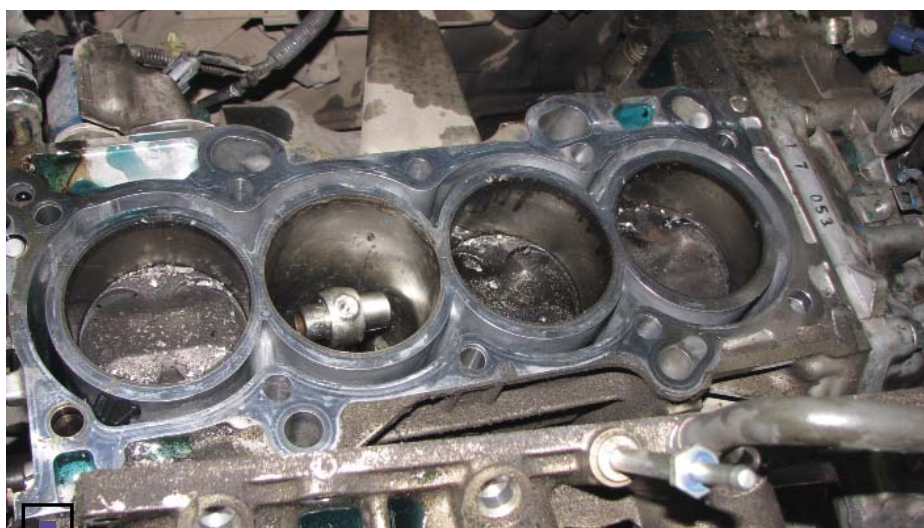
Как у «Мерседеса», шатун и палец на «Хонде» остались целыми, да и на стенках цилиндра лишь небольшие царапины
