Усталость бывает разной...

или о допустимых оборотах и их превышении

АЛЕКСАНДР ХРУЛЕВ, канд. техн. наук,
директор моторного центра
«АБ-Инжиниринг»

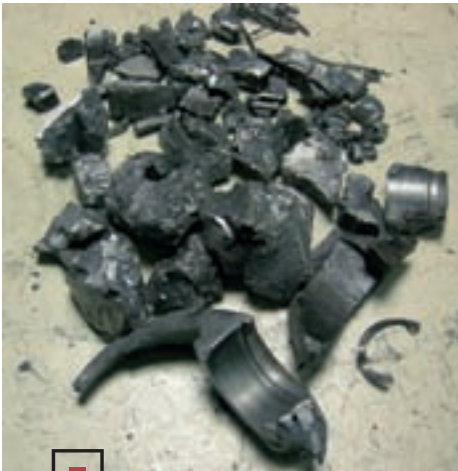
■ Все, что осталось от поршня. Но разрушился он совсем не от превышения допустимых оборотов, а в результате отсутствия стопорного кольца поршневого пальца

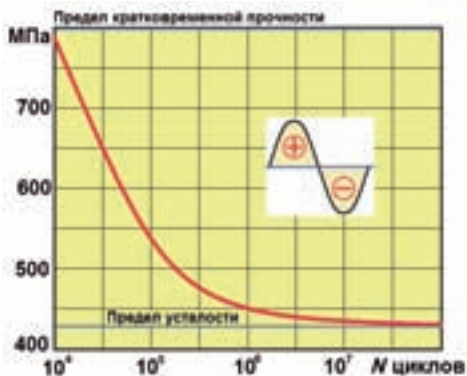
■ Кривая усталости конструкционного материала — зависимость величины знакопеременной разрушающей нагрузки от количества циклов до разрушения — одна из основных характеристик для расчета усталостной прочности деталей

Проведенные в те далекие годы исследования показали, что для создания надежных конструкций мало знать предел прочности материала при постоянной нагрузке — так называемый предел кратковременной прочности. Постоянные нагрузки в реальных условиях встречаются намного реже, чем переменные. А для переменных нагрузок надо знать еще одну характеристику материала — предел усталости, равный

по величине такой переменной распределенной нагрузке, которая приведет к поломке через заданное число циклов ее действия.

Когда все материалы начали исследовать на усталость, оказалось, что предел усталости любого материала значительно ниже предела

кратковременной прочности. К примеру, для многих металлов — приблизительно вдвое. Да и то в идеальных условиях, когда нет концентраторов напряжений, о которых мы упоминали выше. Поэтому еще в те далекие времена, лет 65 назад, во все методики расчета прочности деталей самолетов ввели проверку на уста-

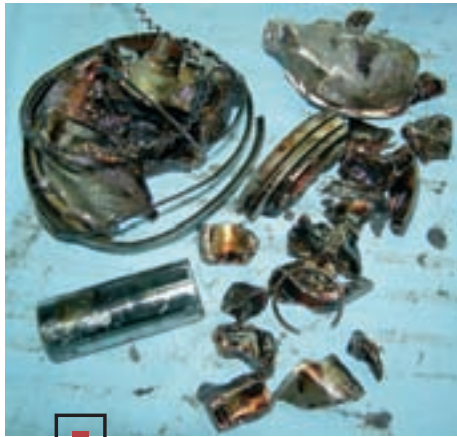
■ А этот поршень тоже разрушился, но по причине поломки шатуна в результате масляного голодания

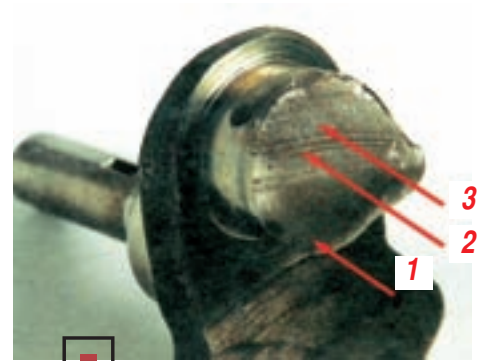
■ Излом детали, разрушенной под действием знакопеременной нагрузки: 1 — область зарождения усталостной трещины; 2 — линии отдыха, показывающие развитие усталостной трещины; 3 — зона долома от превышения предела кратковременной прочности материала в оставшемся сечении детали

Появившаяся трещина начинает развиваться, причем весьма медленно, в течение миллионов циклов приложения периодической нагрузки. При этом развитие трещины тоже не идет плавно — пройдя небольшое расстояние, трещина останавливается («отдыхает»), поскольку ее движение вызывает кратковременное уменьшение напряжений в материале. Однако затем процесс повторяется, трещина движется дальше, а сечение детали постепенно уменьшается.

Характерно, что усталостная трещина распространяется поперек зерен металла, что обуславливает характерный сравнительно гладкий вид сечения излома детали, на котором нередко видны концентрические линии — так называемые «линии отдыха», по которым происходит кратковременное замедление скорости распространения трещины. Более того, под действием переменной нагрузки трещина смыкается, что вызывает соударение материала и характерную

полировку поверхности около места образования трещины. Однако, поскольку оставшееся сечение детали еще достаточно велико, действующие нагрузки пока не могут ее сломать — они только «двигают» трещину дальше.

Трещина растет до тех пор, пока оставшееся сечение детали оказывается слишком маленьким и уже неспособным удержать действующие нагрузки — происходит поломка в результате превышения предела прочности самого матери-

ала в оставшемся сечении детали. Это так называемая «зона долома» — в отличие от зоны распространения трещины здесь поломка происходит мгновенно и по границам зерен металла, что обуславливает характерную шероховатость и серый матовый цвет этой зоны.

Посмотрим на излом детали, разрушенной усталостью, — зона долома занимает иной раз десятую часть сечения. Это значит, что деталь, возможно, была сломана в результате действия весьма небольшой нагрузки, которая в те же десять раз меньше, чем могла бы выдержать целая деталь. Но выдержать кратковременно. А вот длительное действие малой, но переменной по величине и направлению нагрузки привело к разрушению. Хотя и не мгновенному, а через многие часы работы. И часто по большему сечению детали, где на первый взгляд деталь вообще не могла сломаться.

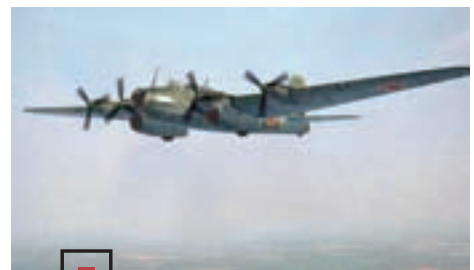
■ Усталость металла — штука более чем серьезная. Знаменитая советская «летающая крепость» — стратегический бомбардировщик Пе-8, строился с 1939 года, но, как оказалось, имел недостаточную усталостную прочность лонжерона крыла. Этот дефект впервые проявился только в 1944 году, когда усталость металла еще не была изучена. В 1945 году усталостное разрушение крыла привело к катастрофе, которая поставила крест на дальнейшей судьбе этого самолета

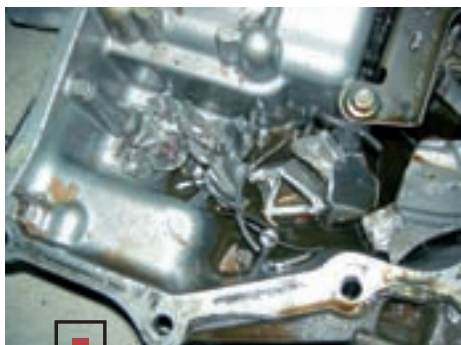
□ Типичная картина обломков поршня в поддоне вследствие обрыва клапана

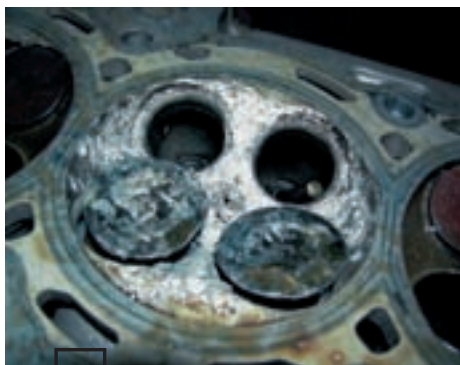
□ Клапаны действительно оборвались, но не от превышения оборотов...

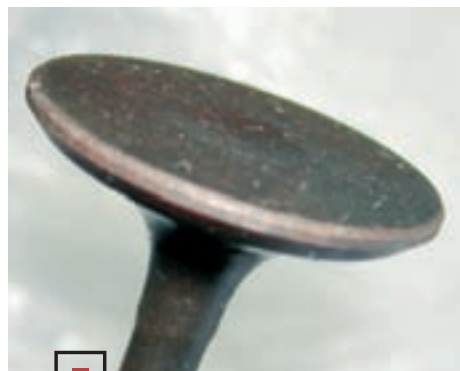
□ ...а в результате миллионов точечных контактов с поршнем, отполировавших край тарелки

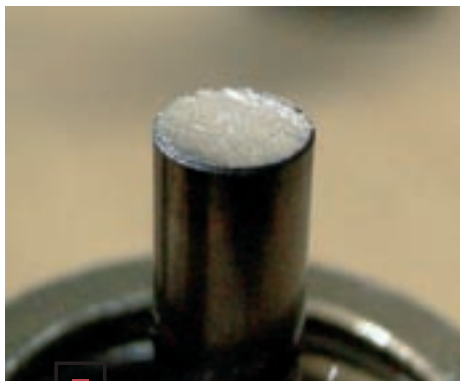
□ Усталостный характер разрушения клапана хорошо виден на изломе стержня

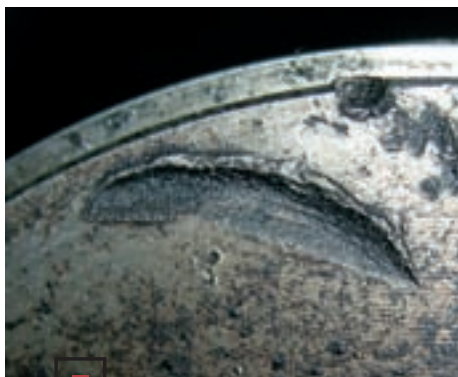
Первое, что показал осмотр, — огромные выемки (цековки) на поршнях от контакта с тарелками выпускных клапанов. Их размер (15 мм длина и почти 2 мм глубина) был таков, что вначале даже показалось, что это заводские цековки. Однако сравнение поршней с аналогичными от такого же двигателя выявило, что эти выемки были просто «проедены» тарелками клапанов — на краях цековок даже образовались характерные следы пластической деформации металла.

С другой стороны, стержень клапана двигателя имеет весьма малый диаметр — всего 5,5 мм, и простой расчет показывает, что сила удара такого клапана в поршень не превысит и 100 кг. При таком однократном ударе клапан сразу согнется и сделает на днище поршня только небольшую царапину, приблизительно в 50 раз меньшую по размерам, чем те выемки, что имеются на самом деле.

Ударная эрозия вызвала образование огромных цековок на поршнях, которые в 50 раз больше, чем способен сделать однократный удар тарелки клапана

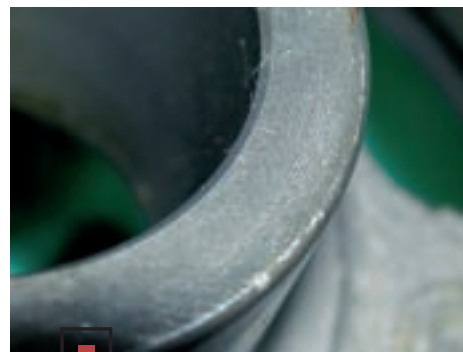
Далее, важно, что в двигателе данного типа звездочки на валах не имеют шпонок и удерживаются от проворачивания только силой трения на торцах от затяжки болтов. Вот с торца-

ми и выяснилась главная проблема — все детали были «срублены из-под топора», т. е. резца, в то время как они должны быть шлифованы (иначе невозможно обеспечить их плотный контакт). А на поверхностях еще и мелкая стружка обнаружилась, от взаимного проворачивания деталей.

Не вдаваясь во все подробности данного случая, укажем только, что звездочка коленвала однажды слегка провернулась в момент включения стартера при холодном запуске, когда нагрузка на нее максимальна. При следующем запуске — еще. В какой-то момент мотор потерял мощность, затем тарелки выпускных клапанов слегка уперлись в поршни и появился стук. Однако клапаны, испытывая дополнительные и нерасчетные нагрузки при контакте с поршнями, при изгибе не имели остаточной деформации, поэтому двигатель продолжал работать. Дефект постепенно прогрессировал, цековки на поршнях росли под действием ударной эрозии, пока через 1000 км один из клапанов не разрушился от все той же усталости — на изломе стержня клапана картина развития трещины имеет классический вид усталостного разрушения. Ну а далее, попав между поршнем и соседним клапаном, тарелка заклинила распределительный механизм, что привело к сильному проворачиванию звездочки на коленвале и деформации остальных выпускных клапанов на следующем обороте.

Очевидно, истинная причина поломки могла быть только в заводском дефекте двигателя и не имела никакой связи с пресловутым «превышением оборотов до величины, большей критической». Тем более что превышение оборотов не дает ни дополнительных сил, стремящихся повернуть звездочки на валах, ни глубоких цековок на поршнях. Ни с технической, ни с какой-либо еще точки зрения, хотя мы уже видим, что с «политической» точки зрения в двигателе можно придумать все что угодно. Вот ловкачи-эксперты и суетятся...

Винник поломки — производственный дефект мотора (низкое качество изготовления звездочки), а не владелец автомобиля, злонамеренно превысивший «допустимые обороты»
