# Редко, но метко, или Конструктивные дефекты в современных моторах

**АЛЕКСАНДР ХРУЛЕВ**,  
канд. техн. наук, директор  
фирмы «АБ-Инжиниринг»

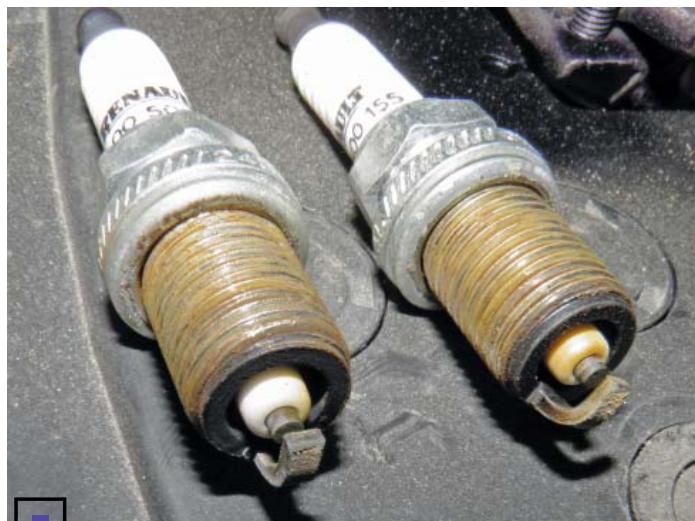
Свечи были исправны и имели хорошую искру
