ПАВЕЛ ГОРЕЛИК, технический директор
Специализированного моторного центра «АБ-Инжиниринг»

«Пациент» — автомобиль Renault Clio II. Возраст — 4 года (произведен в 2001 году). Пробег на момент обращения — 10 000 км. Автомобиль поступил в ремонт из N-ского «станции» с диагнозом «разрушение стержня клапана и выход из строя двигателя вследствие обрыва ремня привода ГРМ».

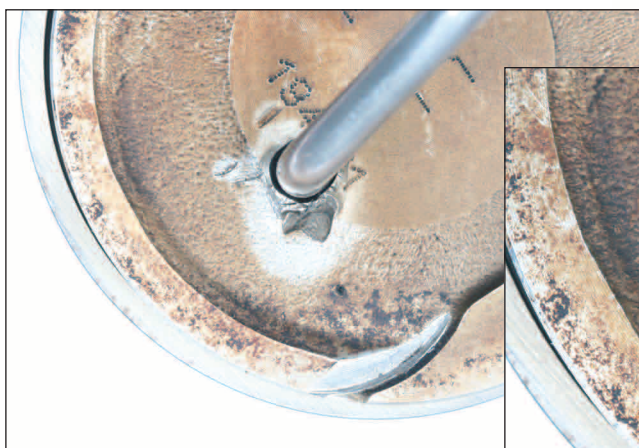
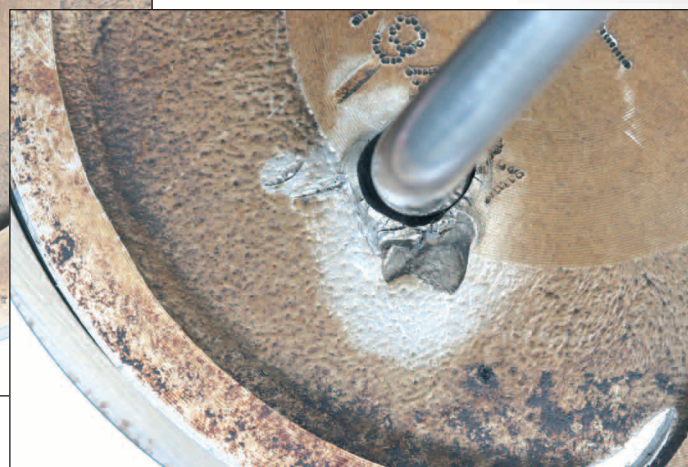
- ГБЦ двигателя демонтирована, что позволяет визуально наблюдать необычную картину повреждения, показанную на фотографиях.

Осмотр мотора выявил удивительный факт, который противоречил поставленному ранее диагнозу. Оказалось, что ремень привода ГРМ абсолютно цел, не только не оборван, но и не имеет поврежденных «зубьев». Это дало основания оспорить заключение о причинах, приведших к аварии, и провести повторное обследование «больного».

тий указывало то, что стержень действительно разрушен в месте проточки для фиксации сухарей. Известно, что подобные повреждения клапана в большинстве случаев являются следствием одной из следующих причин:

Скорее всего, повреждение стержня — не причина «коллизии», а ее следствие. Интуиция подсказывала, что источник болезни все же кроется в нарушении синхронности работы кривошипно-шатунного и газораспределительного механизмов.

После установления истинной причины «недуга» двигателя ему был прописан курс восстановительного лечения, который включал:

- расточку цилиндров в ремонтный размер с соответствующей заменой поршней;
- восстановление геометрии камеры сгорания напылением поврежденных участков с их последующей абразивной обработкой и контролем объема камеры методом пролива;
- ремонт фасок клапанных седел;
- замену поврежденных клапанов.

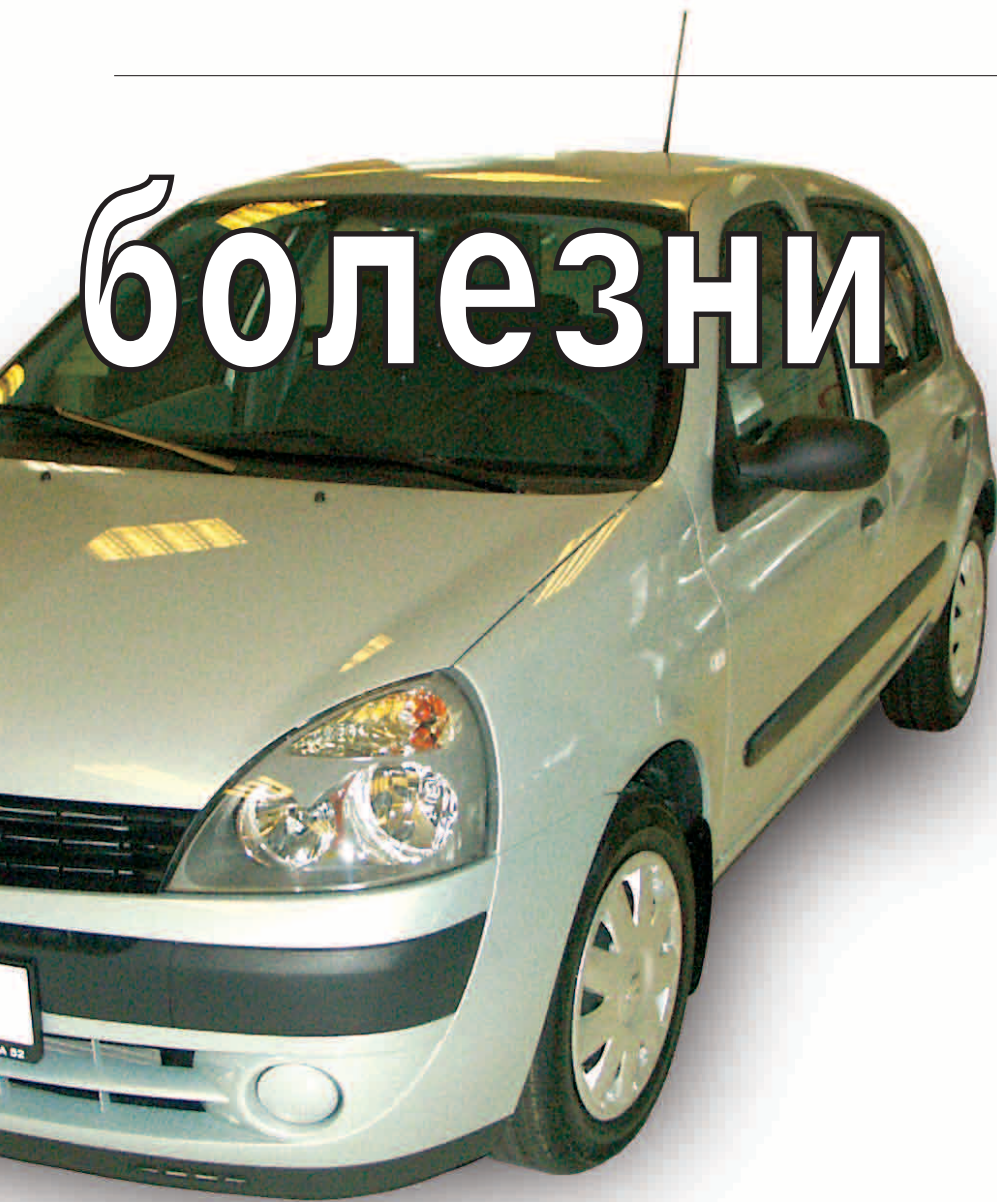
В дальнейшем внимание было сосредоточено на исследовании деталей механизма привода ГРМ. Для доступа к нижней части защитного кожуха зубчатого ремня был демонтирован шкив привода навесных агрегатов двигателя. После этой операции стали очевидными две вещи. Во-первых, ранее шкив не снимался, значит, двигатель действительно ремонту не подвергался. Во-вторых, между защитным кожухом и корпусом двигателя имеется зазор, составляющий ни много ни мало 15 мм. Если первая «находка» внушила оптимизм, вторая, наоборот, навела на безрадостные размышления. А что, если...?

Смутные догадки переросли в уверенность после уточнения картины аварии. По словам владельца, она произошла в зимнее время, в момент пуска холодного двигателя, после ночи, проведенной автомобилем на открытой стоянке. Не нужно обладать богатым воображением, чтобы построить логическую цепочку: снег — теплый двигатель — вода — мороз — лед. И все это в самом уязвимом месте — месте контакта ремня ГРМ с центральной шестерней коленчатого вала. Далее все просто и одновременно коварно: при проворачивании двигателя стартером обледеневший ремень смещается на несколько зубьев и — БАЦ! После буксировки автомобиля в теплое помещение лед тает и в прямом смысле слова «прячет концы в воду».
