Неочевидное и невероятное

АЛЕКСАНДР ХРУЛЕВ,
канд. техн. наук, директор
фирмы «АБ-Инжиниринг»

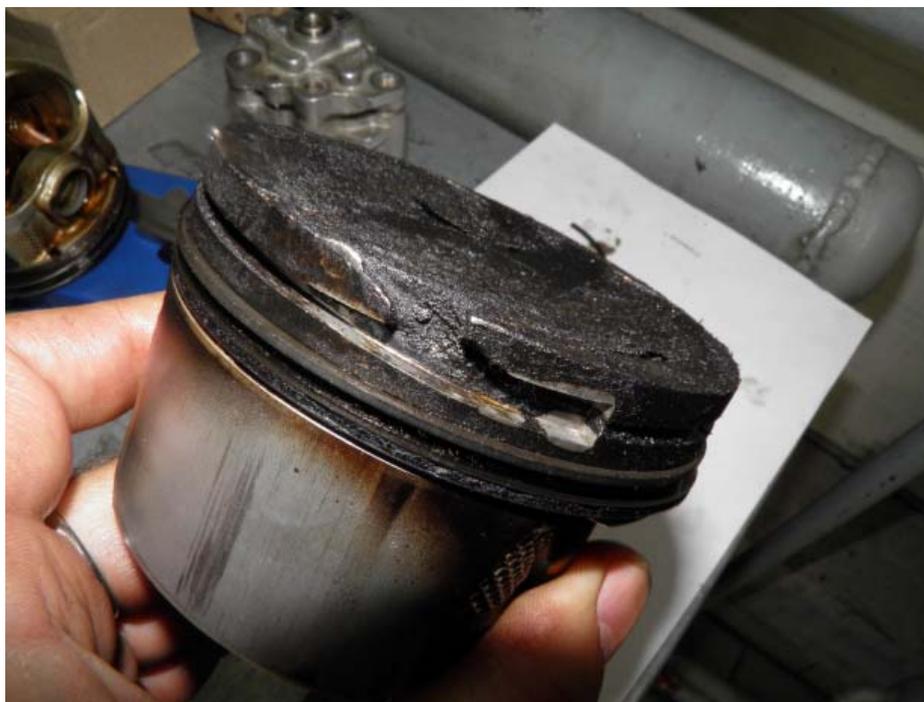
Этот исключительный случай произошел с легковым автомобилем, продуктом уважаемого японского автопрома. Именно тогда, когда пробег машины только перевалил за 50 000 км, ее современный 2,3-литровый мотор с турбонаддувом и непосредственным впрыском бензина забарахлил: начал расточительно расходовать масло (более 1,5 л/1000 км), а затем и вовсе «захромал» на один цилиндр.

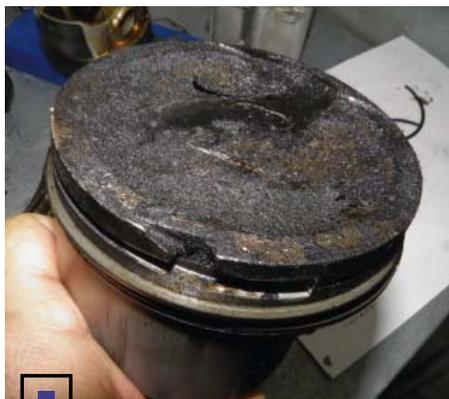
□ **Предыдущие эксперты единодушны: поршень прогорел из-за использования некачественного бензина**

Вначале за расследование происшествия взялись дилеры. Пригласили эксперта, разобрали мотор. Эксперт установил, что во втором цилиндре прогорел поршень, и, не мудрствуя лукаво, заключил, что это произошло из-за использования некачественного топлива. Таким образом, виновным был объявлен автовладелец. Однако тот оказался не слишком покладистым и не согласился с выводами экспертизы. Кстати, не без оснований. Во-первых, этот мотор на российский рынок поступает в деформированной версии, которая на двадцать с лишним «лошадей» слабее стандартной. Недостающие до стандарта «лошади» — это и есть поправка на хреновый бензин и про-

первого эксперта: прогар поршня по вине некачественного топлива.

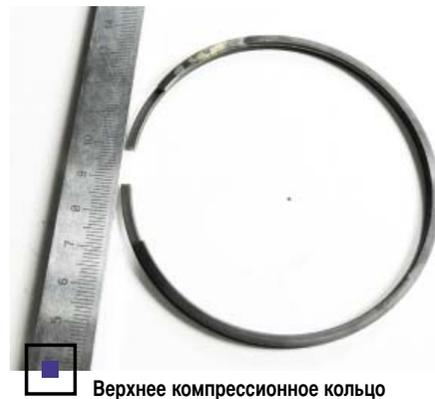
□ **Верхнее компрессионное кольцо сломано посередине. Сравнение с целым кольцом показывает, что у него не хватает двух кончиков**

Единодушное мнение экспертов можно было бы принять за истину, но... Если взглянуть на поврежденный поршень, видно, что у него не только разрушена часть днища и огневого пояса, но есть еще один серьезный дефект — сломано верхнее компрессионное кольцо. Причем оно оказалось сломано в трех местах: примерно посередине, напротив замка, и с двух сторон от него, так что кольцо лишилось двух «кончиков». На этот счет эксперты предположили, что после того как поршень прогорел, температурный режим кольца в этом месте резко изменился, кольцо перегрелось, потеряло прочность — и вот вам результат... Этот вывод и вызвал наибольшие сомнения очередной, третьей команды экспертов. Она была привлечена судом для раскрытия тайны мотора по ходатайству уже порядком измученного, но все еще не сдающегося автовладельца.

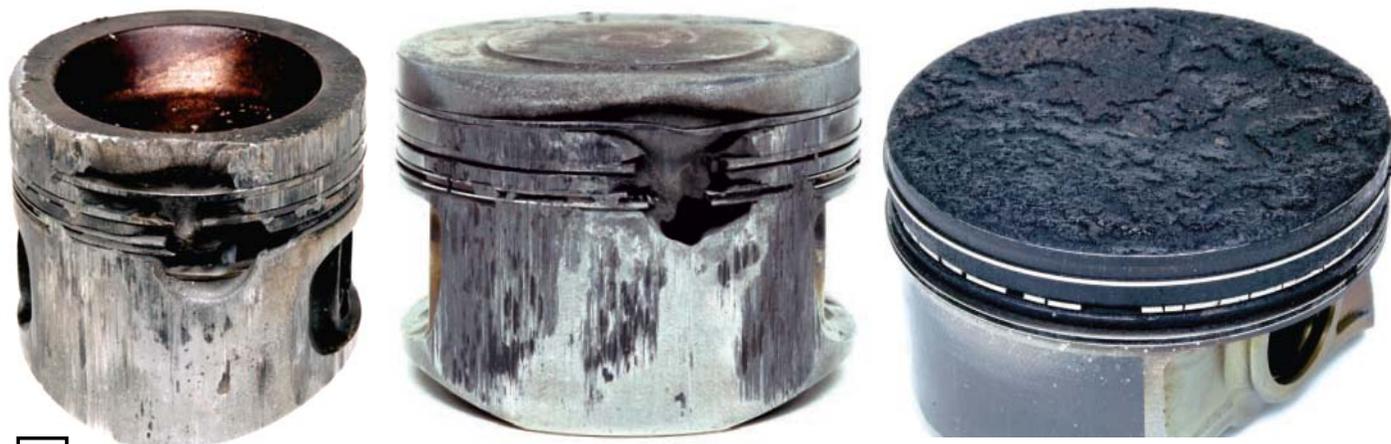
Авторитеты «моторных дел» не отмечают случаев, чтобы прогар поршня (слева и в центре) или детонация (справа) вызвали поломку верхнего компрессионного кольца

После внимательного изучения останков того, что еще недавно было двигателем, вновь назначенные эксперты засомневались: а может ли прогорание поршня вызвать поломку верхнего компрессионного кольца? Покопавшись в своем достаточно богатом опыте по ремонту моторов и изучив техническую информацию

от авторитетных производителей моторных комплектующих, они пришли к выводу, что в мировой практике моторного ремонта такое явление не просматривается. Да, поршни прогорают, огневого пояса и перемычки между кольцами оплавляются, но верхнее кольцо в подавляющем большинстве случаев остается целым. Даже при сильной детонации в цилиндре повреждается, как правило, только среднее кольцо, а верхнее — нет. Дело в том, что верхнее кольцо воспринимает основную часть нагрузки от давления расширяющихся в камере сгорания газов. Поскольку нагрузка имеет ударный характер, в современных моторах верхние кольца изготавливаются из достаточно пластичных материалов, например, из высокопрочного чугуна. Такое кольцо можно разогнуть руками, и оно не сломается. В двигателях с наддувом верхние кольца обычно делают из очень прочных материалов — к примеру, из теплостойкой стали. Такое кольцо можно сломать, но усилие «на слом» значительно превышает прочность самого поршня — если поршень и сломается, то верхнее кольцо, скорее всего, устоит.

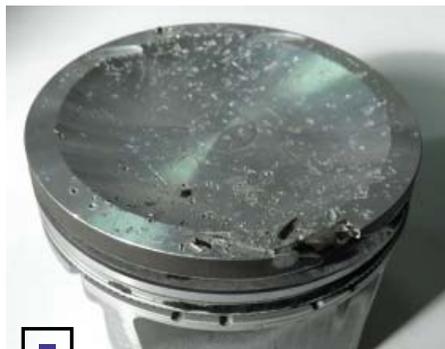
После очистки поршня взору открылось днище, бомбардированное посторонними предметами. А «прогар» ...исчез!

Оставалось непонятным, почему сломалось кольцо, и когда это случилось? Ответы были найдены только после двух месяцев тщательных исследований, анализов и жарких споров. Вначале было решено как следует отмыть место повреждения поршня. Сделать это было непросто, поскольку нужно было очистить твердый нагар, не повредив саму поверхность. Но результат очистки превзошел ожидания — «прогар» исчез! После удаления слоя нагара стало абсолютно очевидным, что поврежденные поверхности не оплавлены. На них были отчетливо видны следы механического износа и излома. Это убедительно доказывало, что повреждение поршня имеет не термическую, а чисто механическую причину.

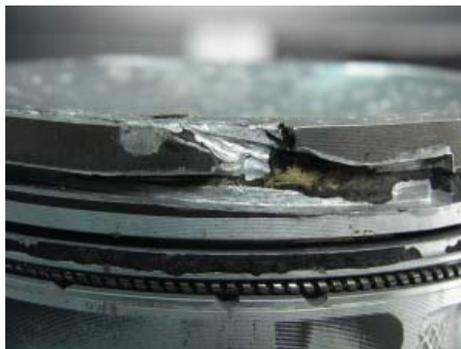
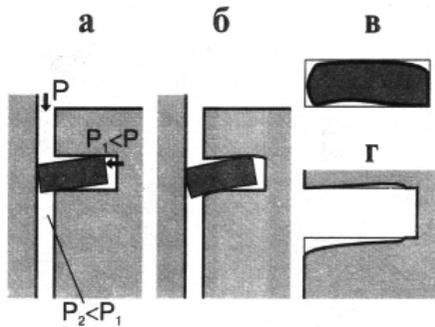
□ Под действием давления газов и трения о цилиндр верхнее компрессионное кольцо закручивается в канавке поршня: а — закручивание в канавке нового кольца; б — то же для изношенного кольца; в — изменение профиля поперечного сечения кольца по мере износа; г — характер износа канавки поршня

почти по всему нижнему торцу, и чем дальше к периферии, тем она больше. Причина в том, что верхнее кольцо за счет фаски на внутренней кромке изначально располагается в канавке поршня с небольшим «закручиванием». На работающем двигателе под действием давления газов и трения о цилиндр кольцо выпрямляется и даже слегка заваливается в обратную сторону. Так достигается более равномерный износ кольца и канавки. В данном же случае все признаки указывали на то, что кольцо не работало как должно — не распрямлялось, а значит, не держало давления в цилиндре. Но когда и как оно сломалось?

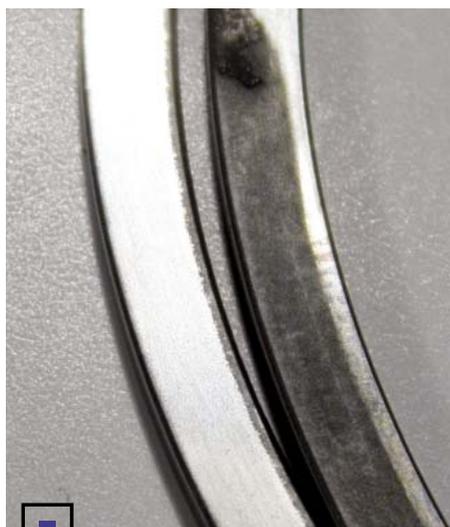
□ Сравнение характера износа нижних торцов нормального (слева) и сломанного (справа) колец показывает, что поврежденное кольцо не работало как должно

Разобравшись с судьбой поршня, эксперты сосредоточили внимание на сломанном поршневом кольце. Рабочая поверхность и нижний торец обеих его половинок, за исключением самых кончиков, были густо покрыты нагаром, в то время как на верхнем торце его почти не было. Это свидетельство того, что кольцо длительное время не работало. У рабочего кольца, которое скользит по стенке цилиндра и одновременно давлением газов прижимается к нижней стенке канавки поршня, на контактных поверхностях нагара быть не должно. Половинки кольца также решили отмыть. Оказалось, не зря — и здесь обнаружилось много любопытного для внимательного исследователя.

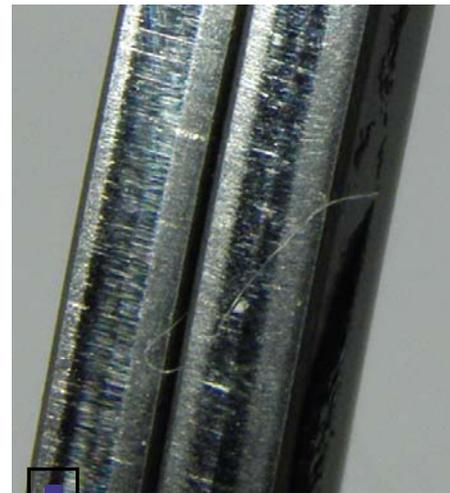
□ Поясок приработки на рабочей поверхности сломанного кольца (справа) заметно уже, чем у целого

Внимание экспертов привлекли два момента. На рабочей поверхности сломанного кольца характерный пояс приработки оказался заметно уже, чем у нормальных колец в других цилиндрах. Так же необычно выглядела картина приработки на нижнем торце кольца: узенькая контактная полоска, смещенная в сторону днища канавки. Оставшаяся часть торца — девственно матовая, без каких-либо следов контакта с канавкой. Нормально работающие компрессионные кольца изнашиваются прямо противоположным образом — приработка идет

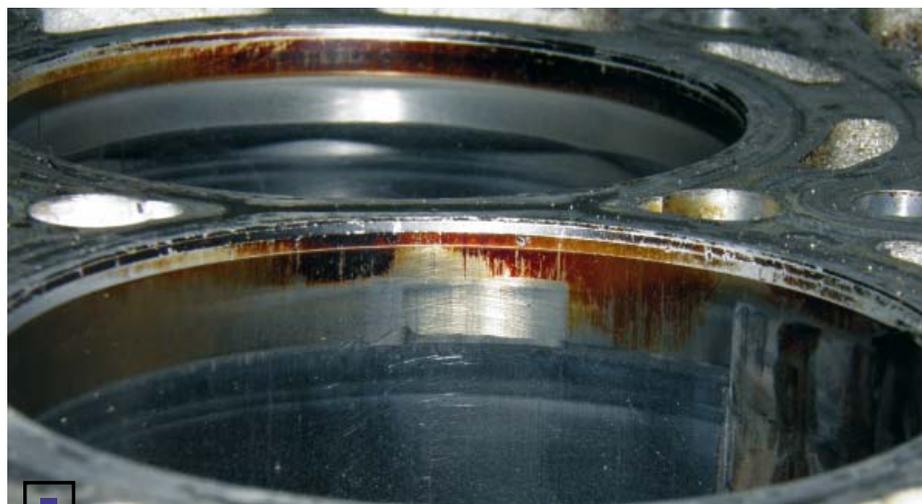
□ Еще одно подтверждение бездействия верхнего кольца: зона износа стенок дефектного (ближнего) цилиндра на большей части окружности заканчивается на уровне, куда доходило среднее компрессионное кольцо

Начала складываться следующая картина. Практически с самого начала эксплуатации мотора у кольца были сломаны кончики (один или, что более вероятно, оба). Эпюра давления кольца на стенку цилиндра изменилась — вместо равномерного распределения давления по окружности возникли пики у отломанных концов и посередине кольца. Этот вывод подтверждают вертикальные следы задиры на стенке цилиндра, примерно совпадающие с положением изломов кольца. На то, что кольцо было повреждено изначально, указывает еще один явный признак. На стенках нормально работающих цилиндров следы выработки, как и положено, наблюдаются до высоты, на которой при положении поршня в ВМТ останавливается верхнее компрессионное кольцо. В дефектном же цилиндре выработка заканчивается заметно ниже, на уровне среднего кольца.

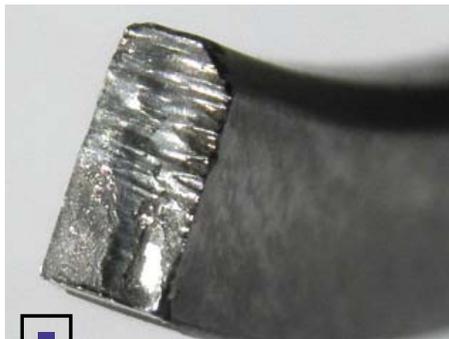
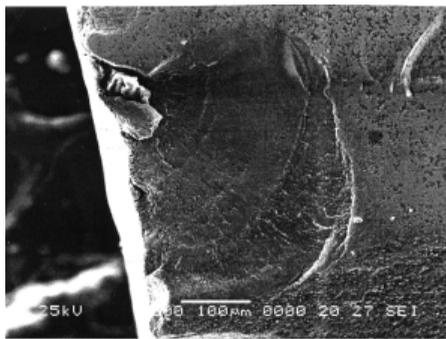
Изломы кольца частично заполированы, но в среднем удалось обнаружить признаки усталостного разрушения

Найти ответ на эти вопросы помогло металлографическое исследование сломанного кольца. Установили, что оно изготовлено из материала, аналогичного нашей хирургической стали: прочного, теплостойкого и нержавеющей. Значит, от перегрева кольцо сломаться не могло. Осмотр изломов при большом увеличении показал, что обломки кольца долго терлись друг о друга и поверхности изломов

частично заполировались. Тем не менее на изломе, расположенном посередине кольца, удалось обнаружить признаки усталости материала, а на изломах по краям — следы хрупкого разрушения.

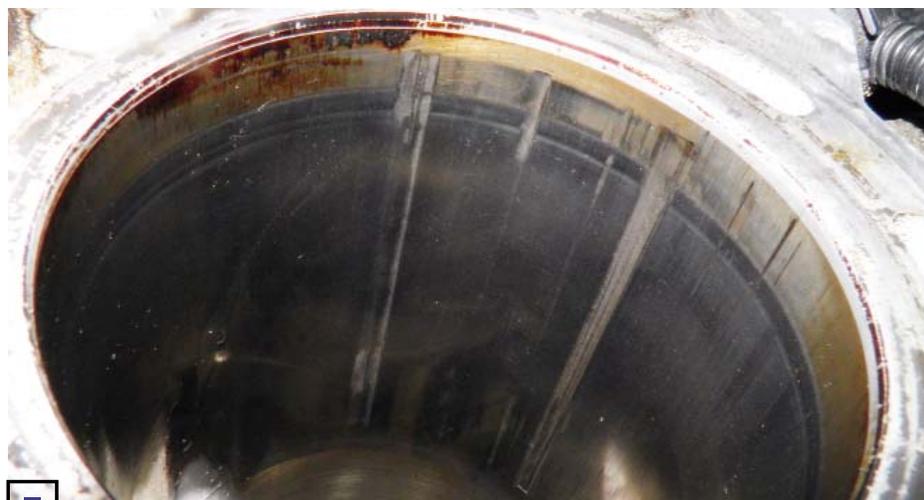
Задиры на стенках 2-го цилиндра примерно совпадают с положением изломов кольца

цилиндр вместе с обломком кольца. Обломки какое-то время болтались в надпоршневом пространстве, дробясь на более мелкие части и нанося поверхностям камеры сгорания множественные повреждения различной степени тяжести. В том числе они успели заметно «наследить» на стенках цилиндра, что вполне могло явиться причиной резкого повышения расхода масла. Со временем обломки унесло дальше в выпускную систему, а место излома поршня замаскировалось нагаром так, что приобрело вид прогара.

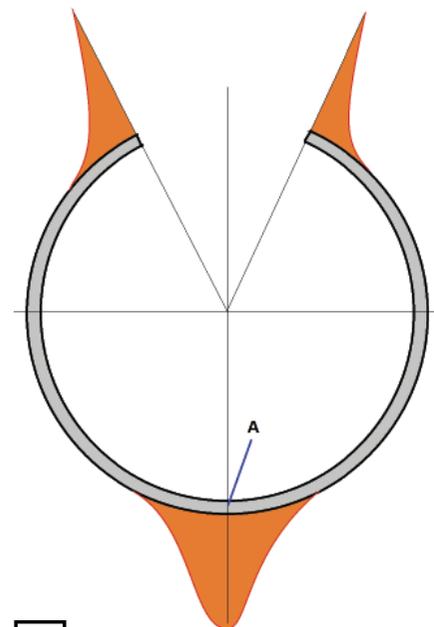
Если у кольца отламываются кончики, эпюра давлений на стенку цилиндра трансформируется. В сечении А напряжения внутри кольца максимальны
