Ремонтируем блок цилиндров

Александр ПОДНЕБЕСНОВ
 технический директор «МАДИ-Мотор»,
Александр ХРУЛЕВ
 обозреватель журнала «АБС-авто»

Капитальный ремонт двигателя — тема для нашего журнала традиционная. В прошлых публикациях мы уже рассказывали о ремонте головок блока цилиндров (см. «АБС-авто», №№ 4,5,7 за 1998 г., № 5 за 1999 г.) и коленчатых валов (№ 6, 1999 г.). Сегодня речь пойдет о блоке цилиндров и тех его основных дефектах, о которых нужно знать, прежде чем начинать ремонт.

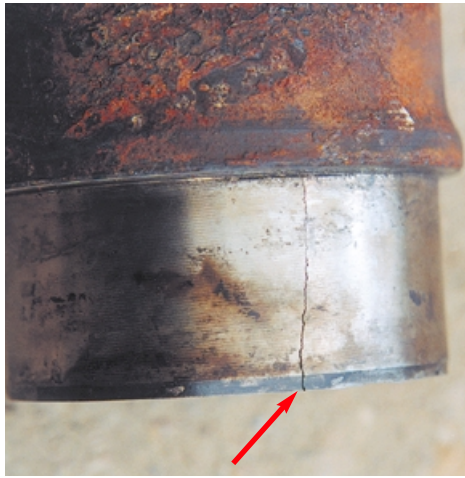
Из-за удара шатуна на гильзе образовалась трещина.

Из более редких дефектов отметим трещины в гильзе цилиндра. Иногда они появляются из-за перегрева, но причиной может стать и чрезмерная затяжка болтов головки блока. Гидроудар в цилиндре вследствие попадания охлаждающей жидкости или воды вызывает значительное повышение давления, и если гильза тонкая, то она тоже может треснуть.

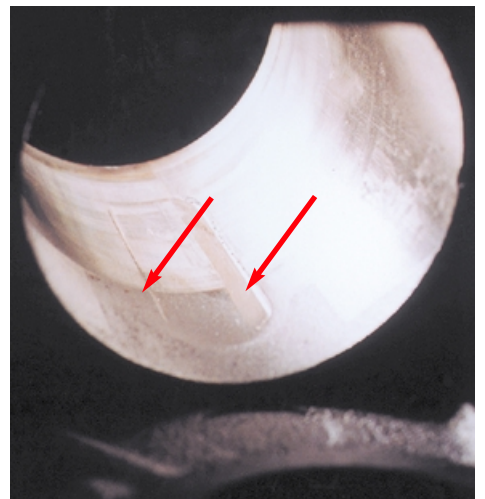
Когда посадка поршневого пальца в шатуне ослабла, палец сместился в сторону и «прогрыз» на цилиндре две глубоких борозды.

В целом ряде случаев в блоке цилиндров возникает катастрофический износ — задир, трещины и пробоины. Весьма распространен обрыв шатуна из-за недостаточной смазки и перегрева шатунного подшипника. Обычно это приводит к сколам и пробоинам в нижней части цилиндра. Разрушение седла или обрыв клапана вызывают, напротив, повреждение верхней части цилиндра в виде забоин и задигов. Возможен задиры и в средней части цилиндра: после некачественного ремонта нередко нарушается посадка поршневого пальца в шатуне, и тогда палец легко

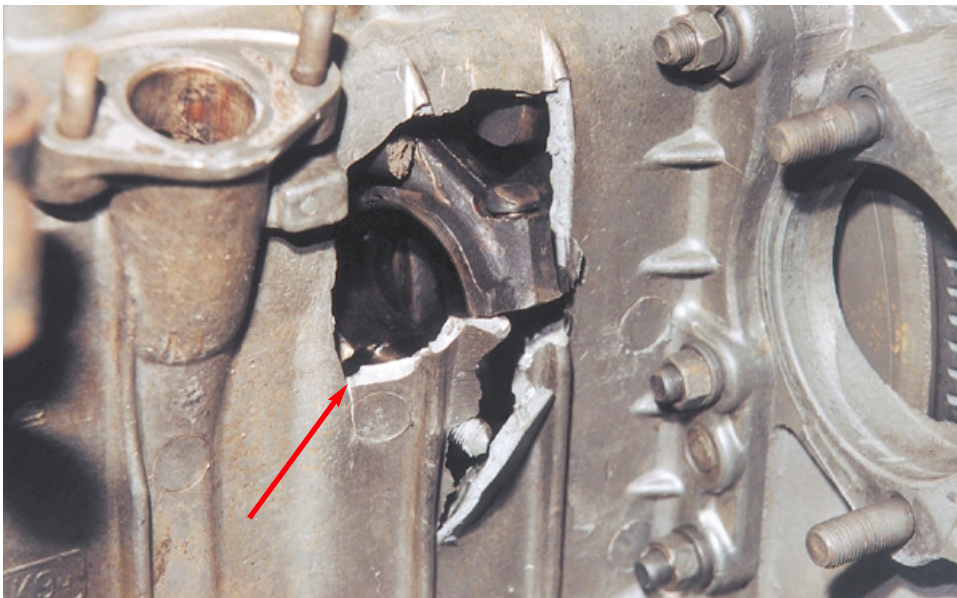
Разрушившийся шатун легко пробивает стенку любого блока цилиндров.
