ГИДРОУДАР В ЦИЛИНДРЕ

АЛЕКСАНДР ХРУЛЕВ
кандидат технических наук,
директор фирмы «АБ-Инжиниринг»

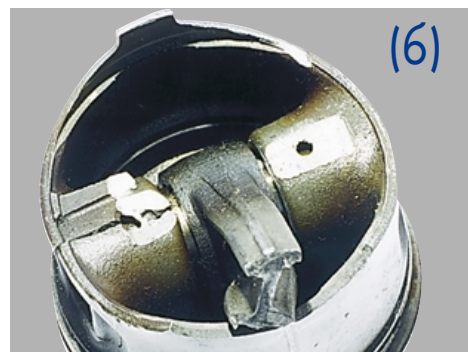
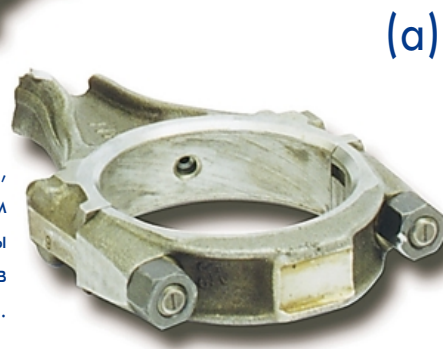
Поработав немного после гидроудара, деформированный шатун сломался пополам (а). На бобышках поршня видны вмятины и трещина от ударов противовесов коленвала в НМТ (б).
