Повреждения поршневой группы

Диагностика и ремонт

Почему прогорел поршень?

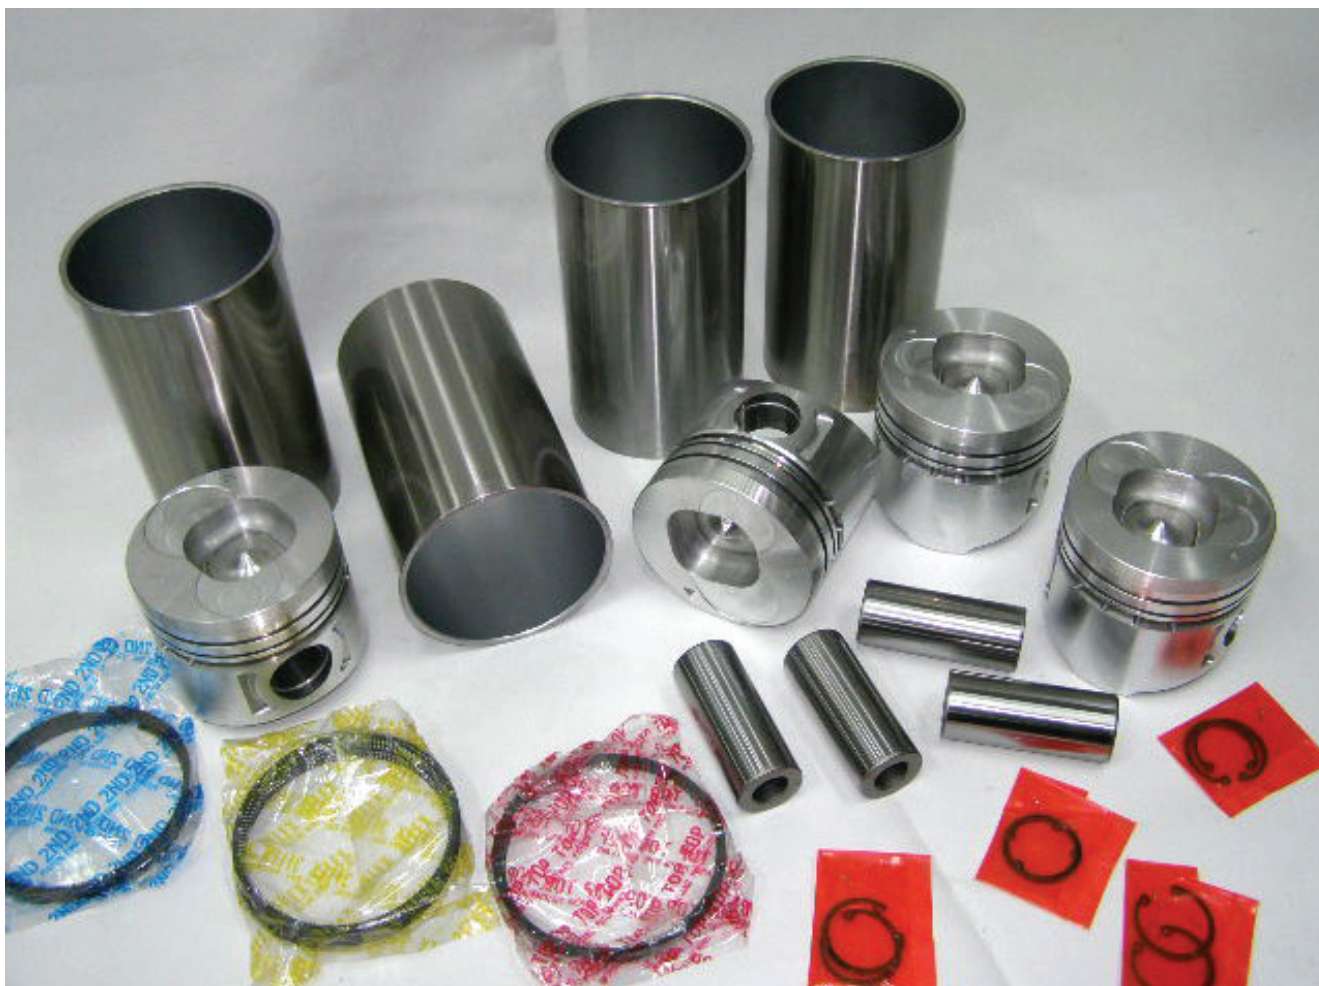
Задир на юбке могут образоваться в результате недостаточного зазора или перегрева. В последнем случае они располагаются ближе к отверстию пальца.

Недостаточная смазка явилась причиной одностороннего задира юбки (а). При дальнейшей работе в таком режиме задиры распространяются на обе стороны юбки (б).

Схватывание пальца в отверстии бобышек поршня произошло сразу после запуска двигателя. Причина – малый зазор в соединении и недостаточная смазка.

Залегание колец в канавках и задир в результате слишком высокой температуры в камере сгорания (а). При недостаточном охлаждении днища задиры распространяются на всю верхнюю часть поршня (б).

Плохая фильтрация масла послужила причиной абразивного износа юбки, цилиндров и поршневых колец.

Деформированный шатун обычно приводит к несимметричному пятну контакта юбки с цилиндром из-за перекоса поршня.

температура, а вместе с ней и температура поршня, начинают расти. Поршень расширяется быстрее цилиндра, к тому же неравномерно, и в конечном итоге зазор в отдельных местах юбки (как правило, вблизи отверстия под палец) становится равным нулю. Начинается задиры – схватывание и взаимный перенос материалов поршня и зеркала цилиндра, а при дальнейшей работе двигателя происходит заклинивание поршня.

Недостаточная смазка поршня чаще всего характерна для пусковых режимов, особенно при низких температурах. В подобных условиях топливо, поступающее в цилиндр, смывает масло со стенок цилиндра, и возникают задиры, которые располагаются, как правило, в средней части юбки, на ее нагруженной стороне.

Двухсторонний задиры юбки обычно встречается при длительной работе в режиме масляного голодания, связанного с неисправностями системы смазки двигателя, когда количество масла, попадающего на стенки цилиндров, резко уменьшается.

Недостаток смазки поршневого пальца – причина его заклинивания в отверстиях бобышек поршня. Такое явление характерно только для конструкций с пальцем, запрессованным в верхнюю головку шатуна. Этому способствует малый зазор в соединении пальца с поршнем, поэтому «прихваты» пальцев чаще наблюдаются у относительно новых двигателей.
