# Почему застучал

## Вкладыш?

**АЛЕКСАНДР ХРУЛЕВ**, кандидат технических наук,  
директор фирмы "АБ-ИНЖИНИРИНГ"

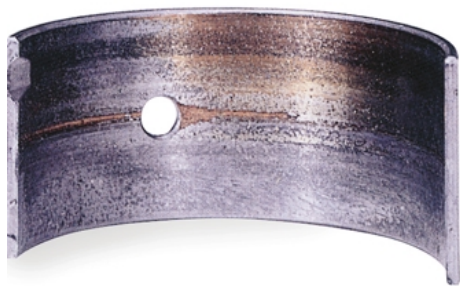
**Абразивный износ вкладышей легко установить по матовой рабочей поверхности, рискам и стиранию верхнего слоя.**

И, наконец, работа подшипников во многом определяется свойствами моторного масла — вязкостью, температурной стабильностью, пакетом присадок (см. № 11/1999). Однако в эксплуатации приходится учитывать не только эти параметры: масло может оказаться загрязненным твердыми частицами из-за плохой фильтрации. В таких ситуациях неизбежен абразивный износ рабочих поверхностей, увеличение зазора и в конечном счете — повреждение подшипника.

**Абразивный износ** — весьма распространенная причина повреждения вкладышей. Абразивные частицы вызывают ускоренный износ, если долго не менять масло и масляный фильтр. Тогда фильтрующий элемент будет в один прекрасный день загрязнен настолько, что большая часть масла начнет поступать в двигатель через открытый перепускной клапан без очистки.

Абразивные частицы легко обнаружить — они внедряются в мягкий рабочий слой вкладышей в виде «блесток», царапают поверхности вкладыша и вала — особенно вблизи смазочных отверстий. В результате некачественной сборки вкладыши уже через несколько часов работы будут иметь такой «бледный» вид, какого не встретишь и после тысячи часов нормальной эксплуатации.

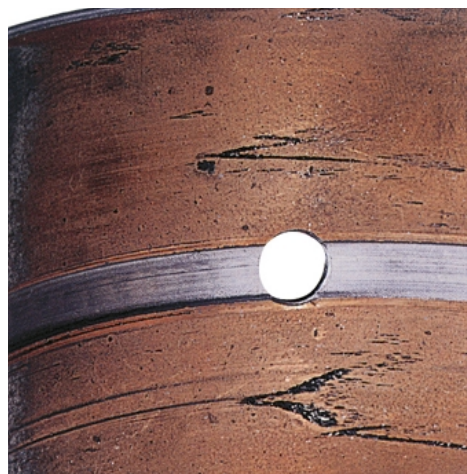
**Коррозия вкладыша характеризуется изменением цвета и раковинами до основного антифрикционного материала.**

**Коррозия рабочего слоя вкладыша** — следствие длительной эксплуатации двигателя с многослойными вкладышами на «состарившемся» масле. Оно способно химически воздействовать на материал вкладышей, окисляя и разрушая рабочую поверхность. Коррозия «проедает» верхний слой, затем никелевый подслои и добирается до основного антифрикционного слоя, оставляя на поверхности многочисленные поры.

На практике этот вид повреждения является результатом так называемой фреттинг-коррозии (коррозии под напряжением), возникающей при больших нагрузках в подшипниках. Такая картина больше характерна для дизелей, причем не только из-за нерегулярной замены масла, но и при использовании несоответствующих сортов масел.

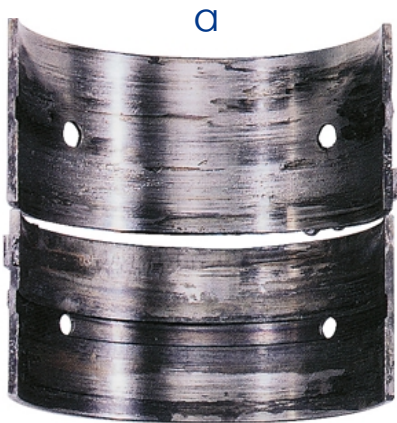
**Отслаивание и отрыв твердой частицы от наплавленного на шейку слоя металла приводит к появлению на вкладыше характерных V-образных отметин.**

**Повреждение вкладышей крупными частицами** наблюдается в основном при установке валов, восстановленных различными методами наварки и наплавки. В отдельных случаях происходит отслоение нанесенного на вал металла, а его частицы, отрываясь от шейки, повреждают вкладыши, оставляя на них характерные V-образные следы. Поскольку восстановление валов используется редко, то данный вид дефектов на практике почти не встречается.

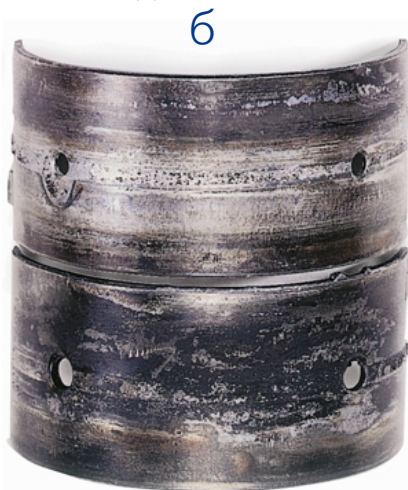
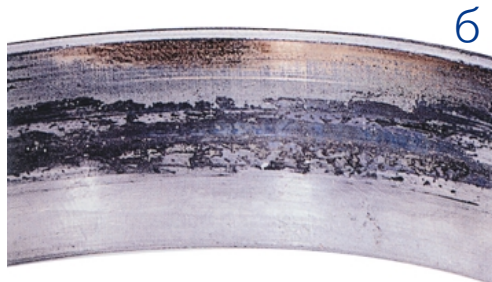
**Износ у края вкладышей возможен по двум причинам:** шейки вала после ремонта имеют слишком большие галтели (а), перекошены оси вала и постели (б).

**Износ у края вкладыша** возникает по разным причинам. Так, при перекосе осей постели и вала наблюдается диагональный износ краев. Такая картина часто проявляется у шатуна с деформированным стержнем.

Износ краев вкладышей нередко возникает из-за слишком больших галтелей, выполненных на шейках коленчатого вала при его ремонте. Такой износ возможен как с одной, так и с обеих сторон вкладышей в зависимости от формы галтелей.

Перекося осей ведет к подплавлению краев вкладышей, в то время как галтели обычно прочерчивают на краях вкладышей риски, снимая "лишний" металл.
