Экспертиза
технического состояния
и причины неисправностей
автомобильной техники

Экспертиза технического состояния и причины неисправностей автомобильной техники

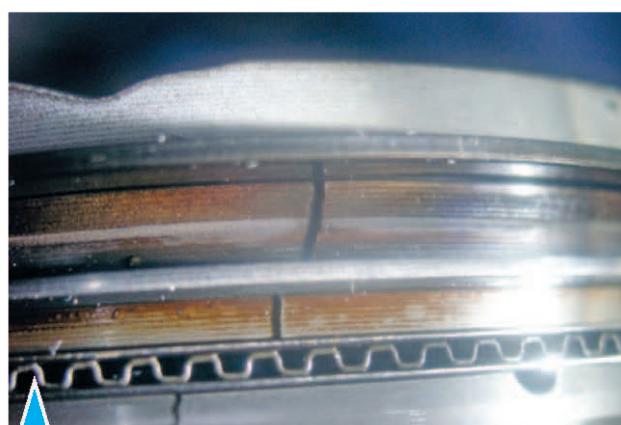
2.32. Разрушение перемычек между канавками колец поршня в результате детонационного горения топливовоздушной смеси в цилиндре

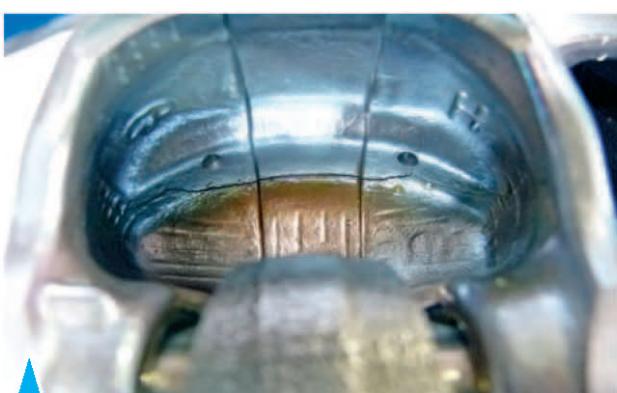
2.33. Разрушение перемычек между канавками колец поршня

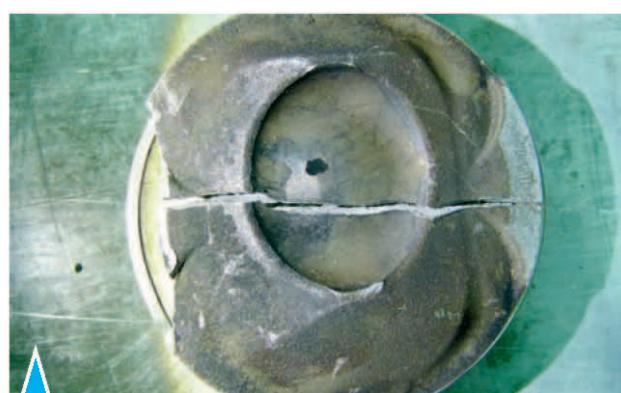
2.34. Разрушение поршня по канавке маслосъемного кольца (вид с внутренней стороны поршня)

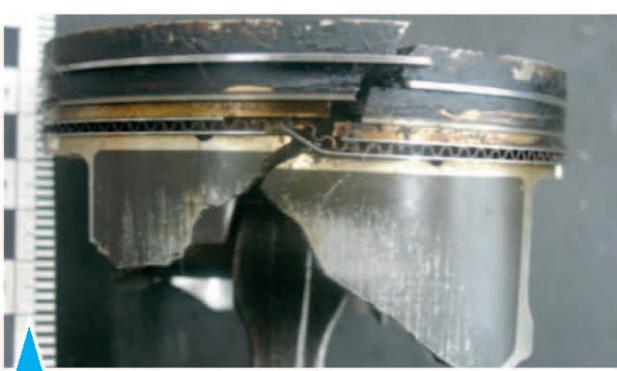
2.35. Разрушение поршня в результате ударов о головку цилиндров

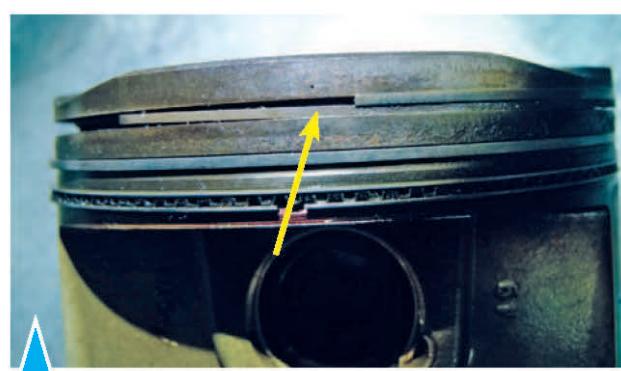
2.36. Разрушение поршня и поршневых колец

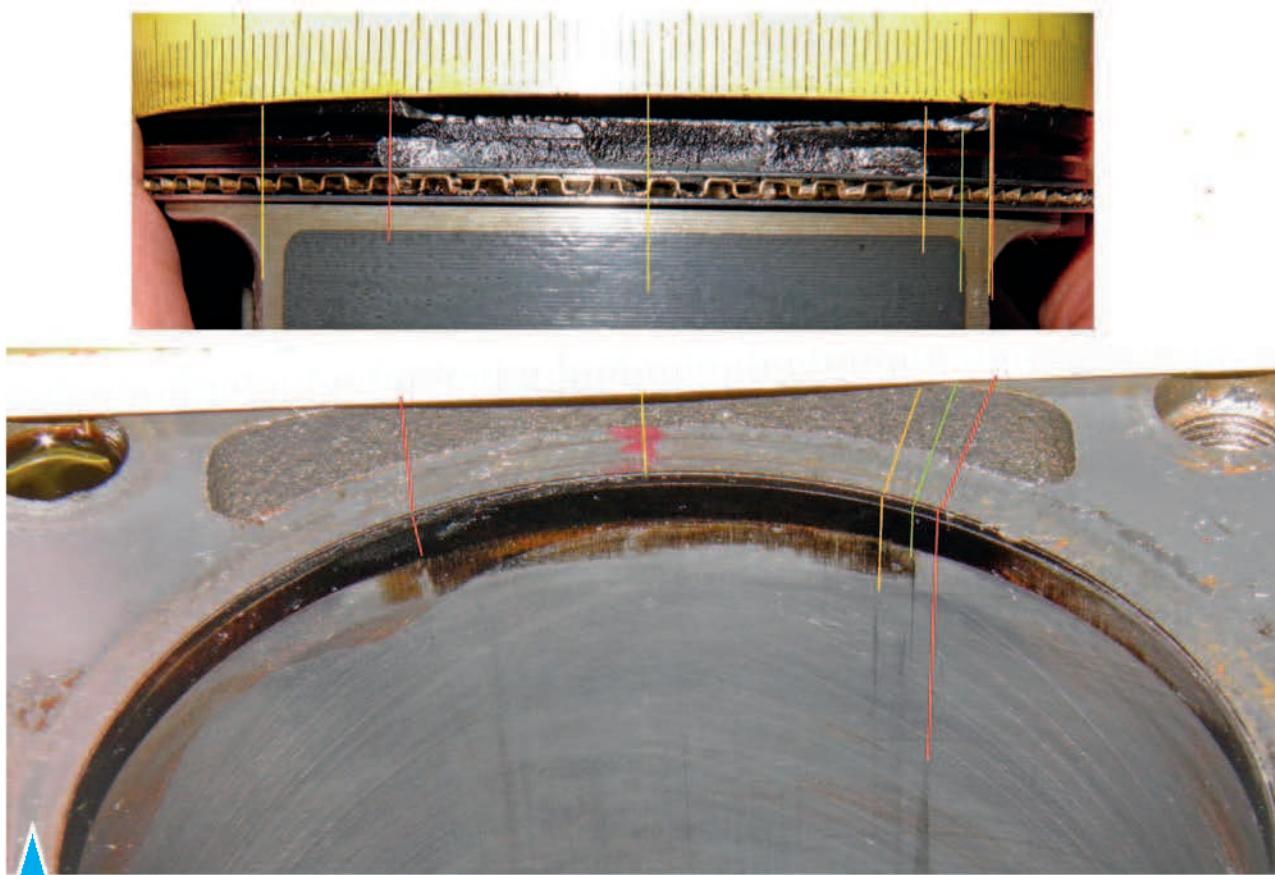
5.1. Сопоставление характерных следов на поршне и цилиндре, позволивших идентифицировать принадлежность поршня данному цилинду (для чего поршень на фото отображен зеркально).

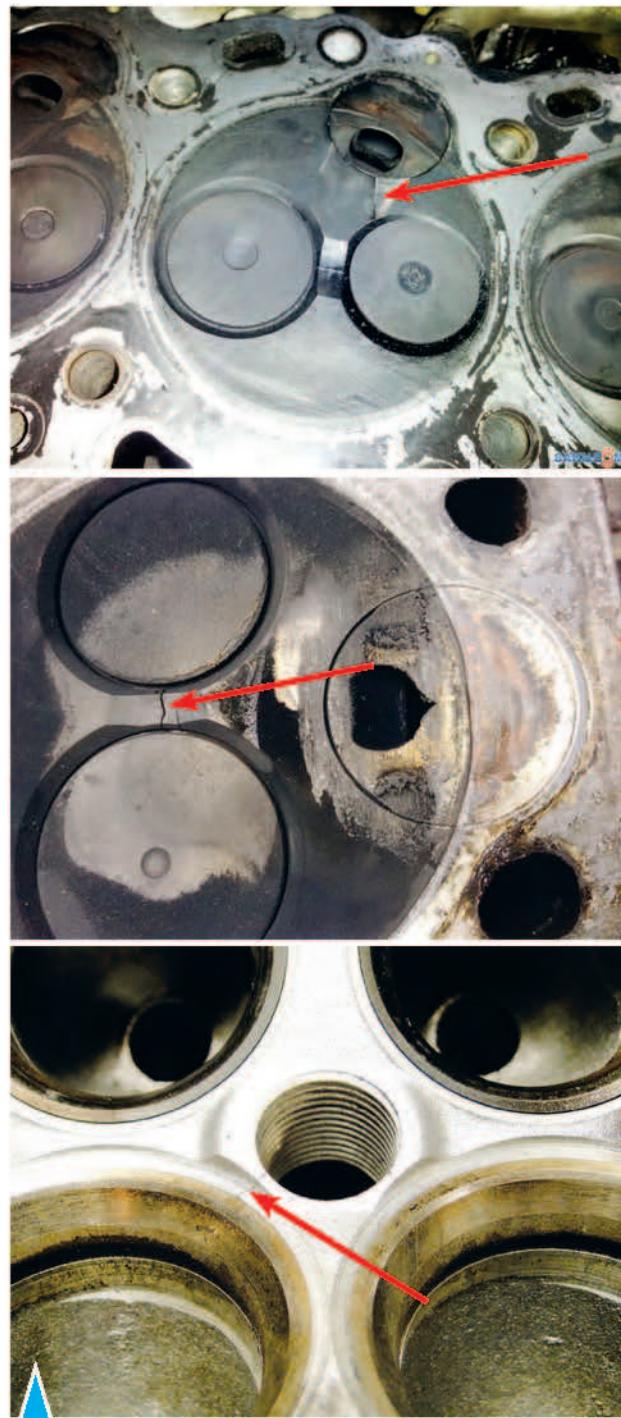
5.47. Типичные трещины в ГБЦ: между седлами и форкамерой (вверху), между седлами (в центре), между седлом и отверстием под свечу (внизу)

В бензиновых двигателях и дизелях с непосредственным впрыском трещины чаще встречаются между седлами выпускных клапанов и между седлом и отверстием свечи (или форсунки), в старых дизелях могли наблюдаться между седлами и/или седлом выпускного клапана и крышкой форкамеры. В чугунных головках иногда встречаются и трещины поперек седла выпускного клапана. Трещины возникают также в рубашке охлаждения, например, по постелям распределительного вала или по отверстиям болтов крепления головки блока.

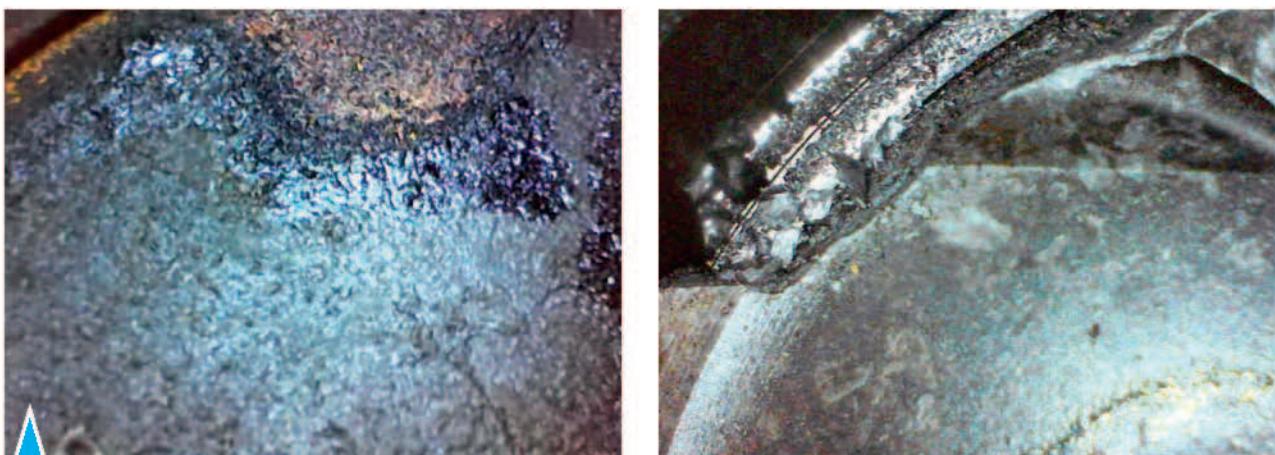
5.107. Прямой осмотр днища поршня с помощью эндоскопа позволяет выявить характер нагара и масло (слева), а также явные механические повреждения (справа)

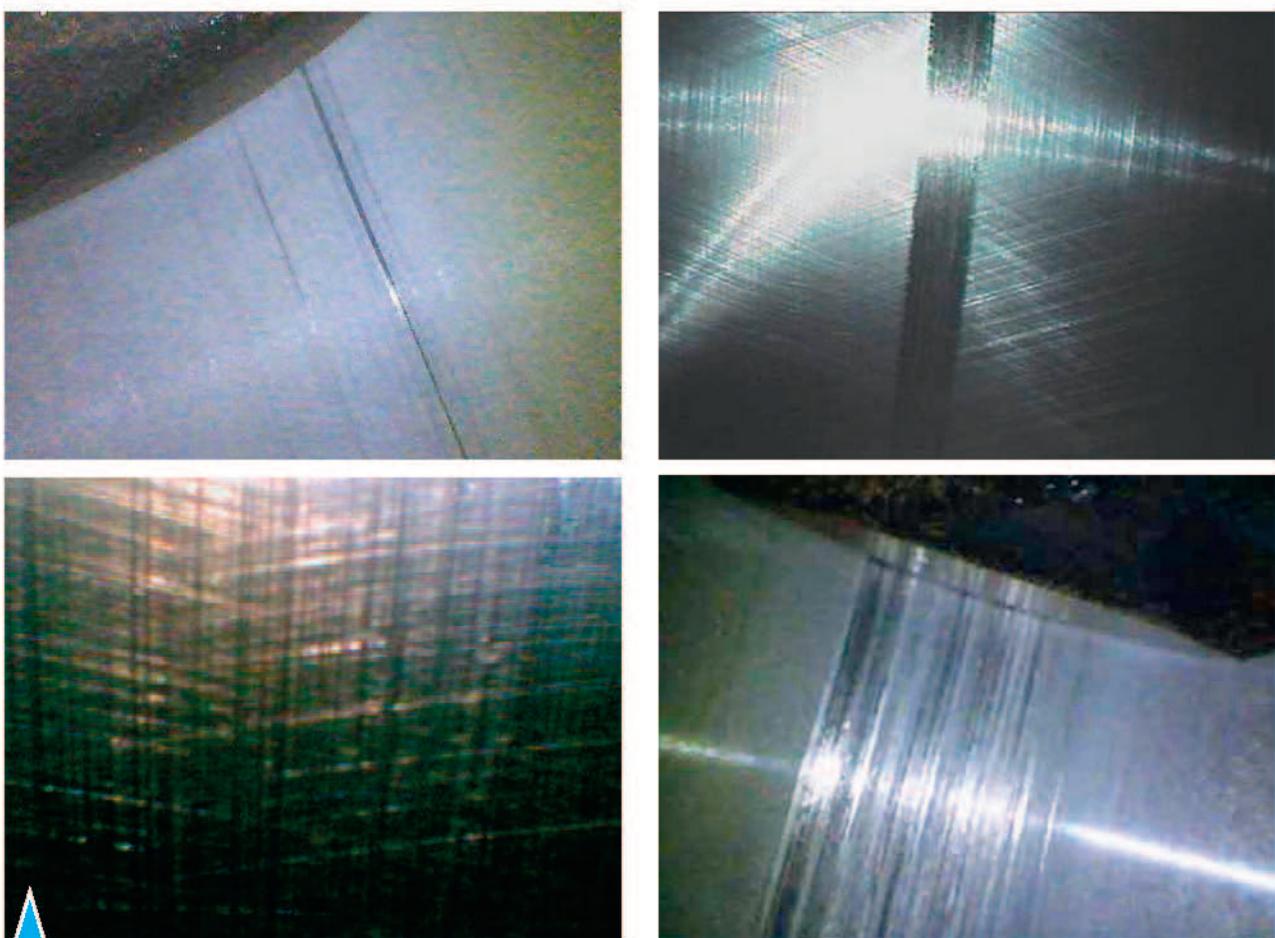
5.108. Различные виды повреждений стенки цилиндра, хорошо видимые с помощью эндоскопа: риски от абразивных частиц на алюминиевом цилиндре (слева вверху), повреждение на чугунном цилиндре от попадания посторонних частиц, задиры (справа внизу)

При осмотре цилиндра следует иметь в виду, что нередко эндоскоп дает увеличенную или даже преувеличенную картину повреждений стенки, в то время как реальный размер рисок и, соответственно, их влияние на работу двигателя может оказаться намного меньше их изображения. Поэтому, чтобы получить наиболее полную и досто-

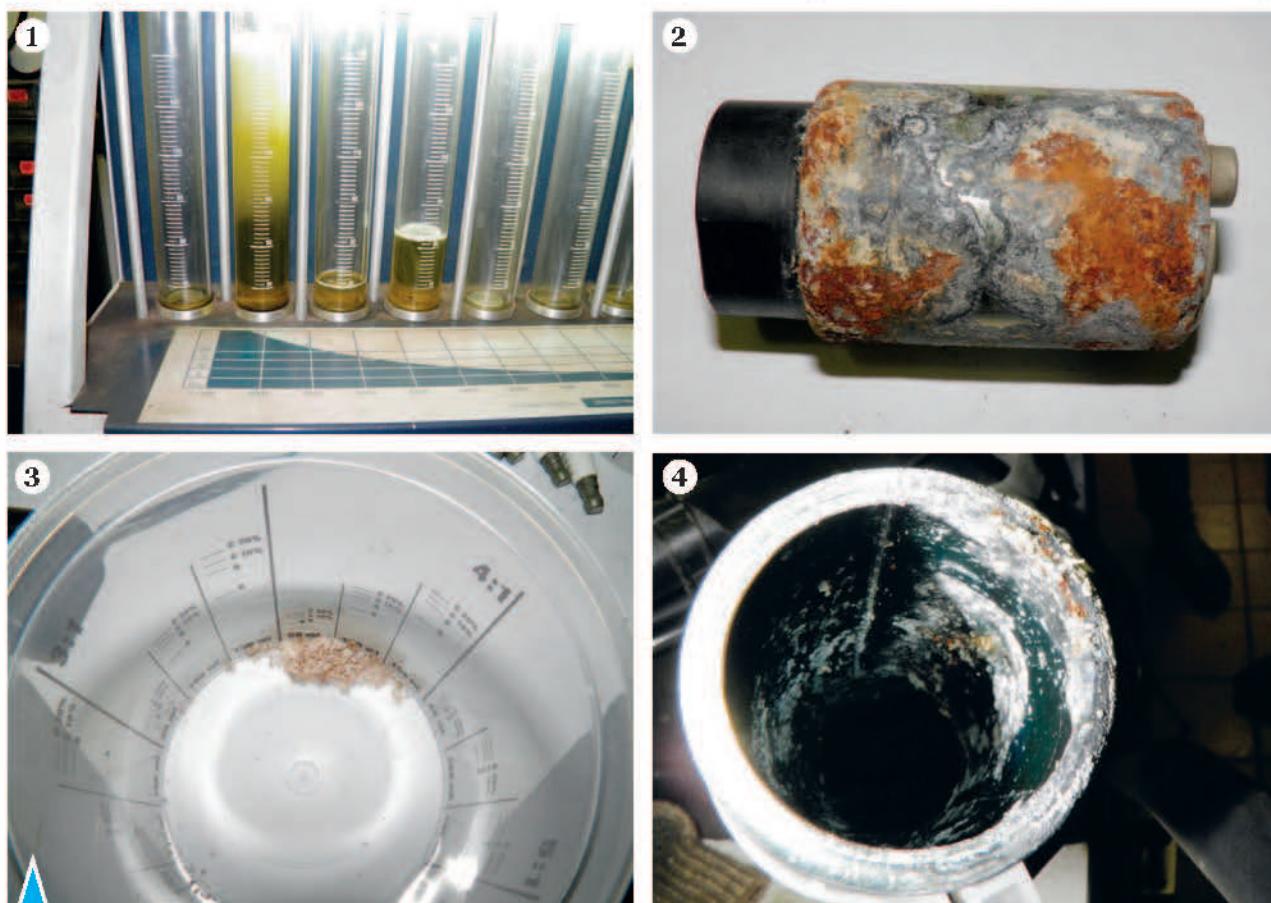
5.117. Последствия попадания в топливо морской воды: 1 – потеря работоспособности форсунок хорошо видна при их проверке на стенде; 2 – коррозия топливного насоса; 3 – соль морской воды на дне заборника топлива; 4 – заливная горловина бака со следами коррозии цинкового покрытия

баке обнаружили сильную коррозию деталей и какую-то белую соль.

В процессе исследования причин неисправности был выполнен анализ всех известных данных с целью уточнения места и/или времени заливки морской воды в бак. Действительно,

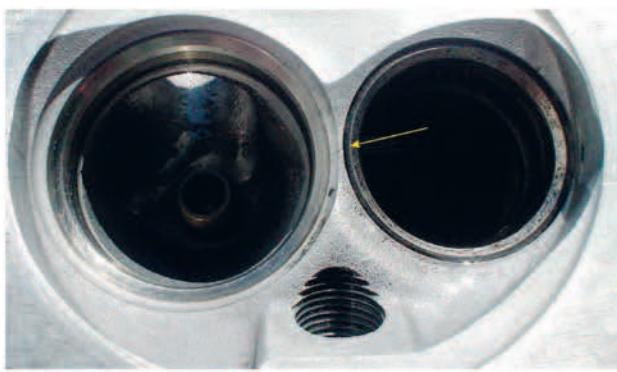
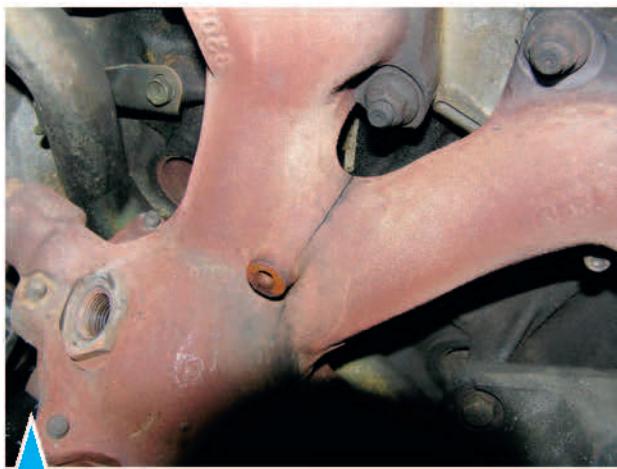
5.163. Трешины термоусталости в головках блока цилиндров бензинового двигателя (вверху), дизеля (в центре) и в выпускном коллекторе (внизу)

многоцикловую термоусталость. Такой процесс связан с быстрым переходом от высоких температур продуктов сгорания к холодному воздуху и характерен для деталей, периодически омываемых выхлопными газами и холодным воздухом, – это головка цилиндров, поршни и впускные клапаны. Однако следует иметь в виду, что быстротечность процессов нагрева–охлаждения поверхностей сглаживается тепловой инерцией деталей, вследствие чего данный вид термоусталости может иметь значение только для низкооборотных двигателей (например, судовых).

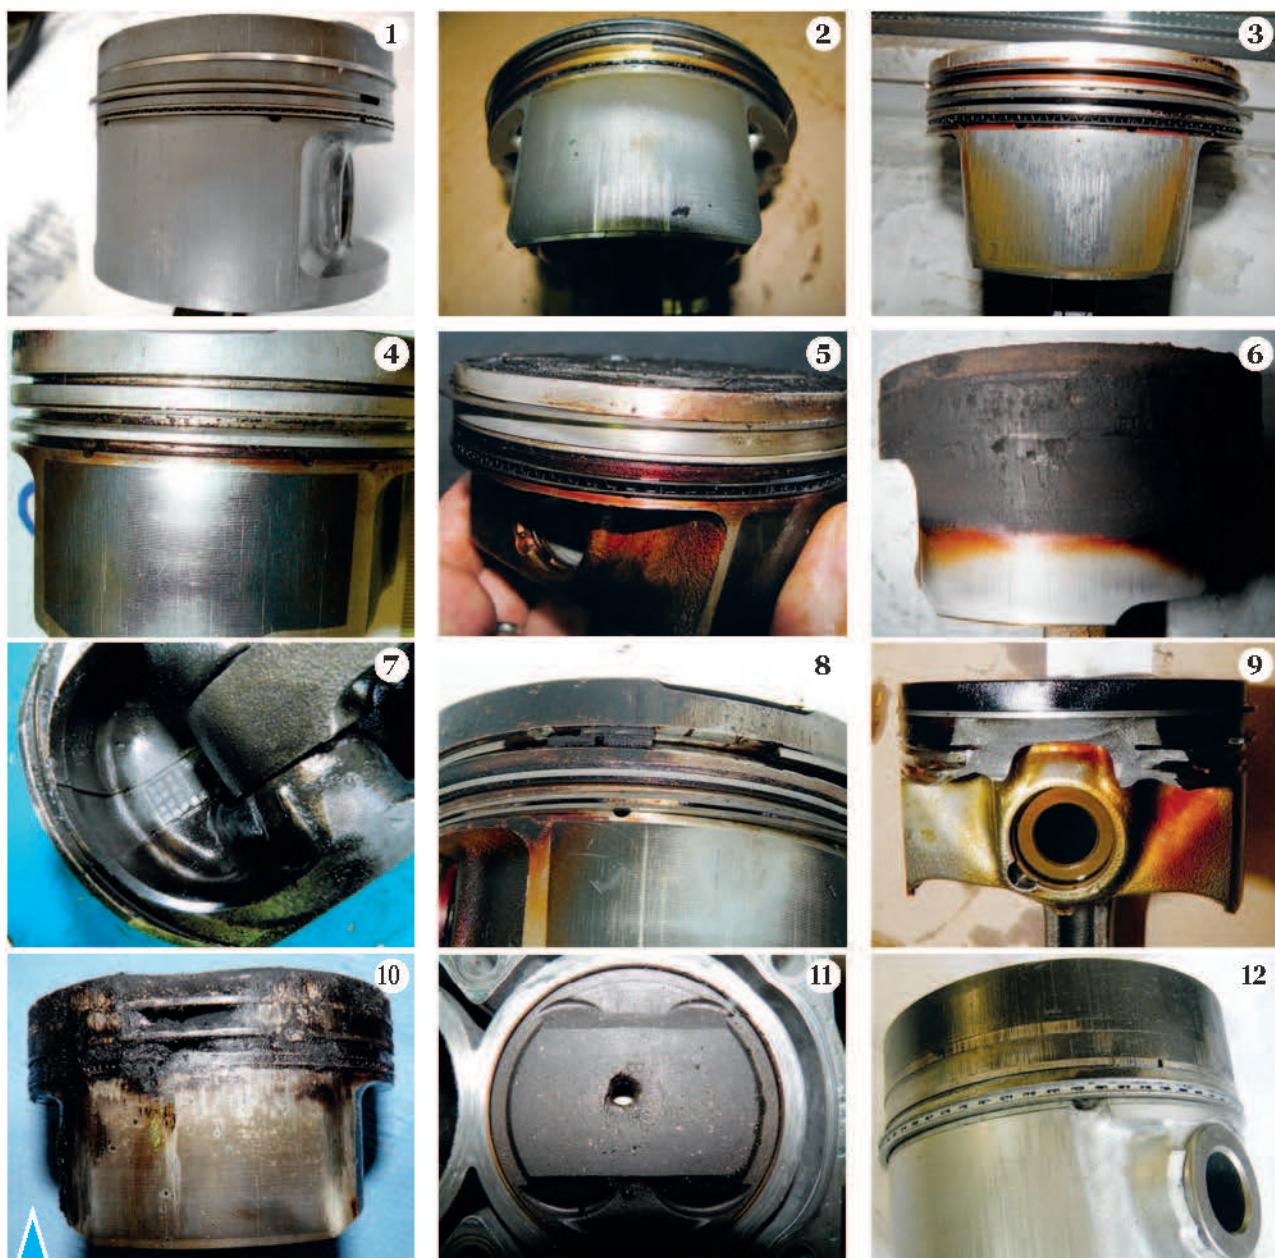
5.194. Основные виды повреждений поршней: 1 – абразивный износ; 2 – повреждение частицами; 3 – задиры; 4 – большой зазор в цилиндре (износ юбки); 5 – неправильная работа из-за деформации шатуна; 6 – низкокачественное масло; 7 – перегрев поршня или некачественное масло; 8 – размытие канавки при колебании сломанного поршневого кольца; 9 – детонация; 10 – перегрев поршня после поломки колец и/или перемычек; 11 – кашельное зажигание; 12 – нарушение масляного охлаждения

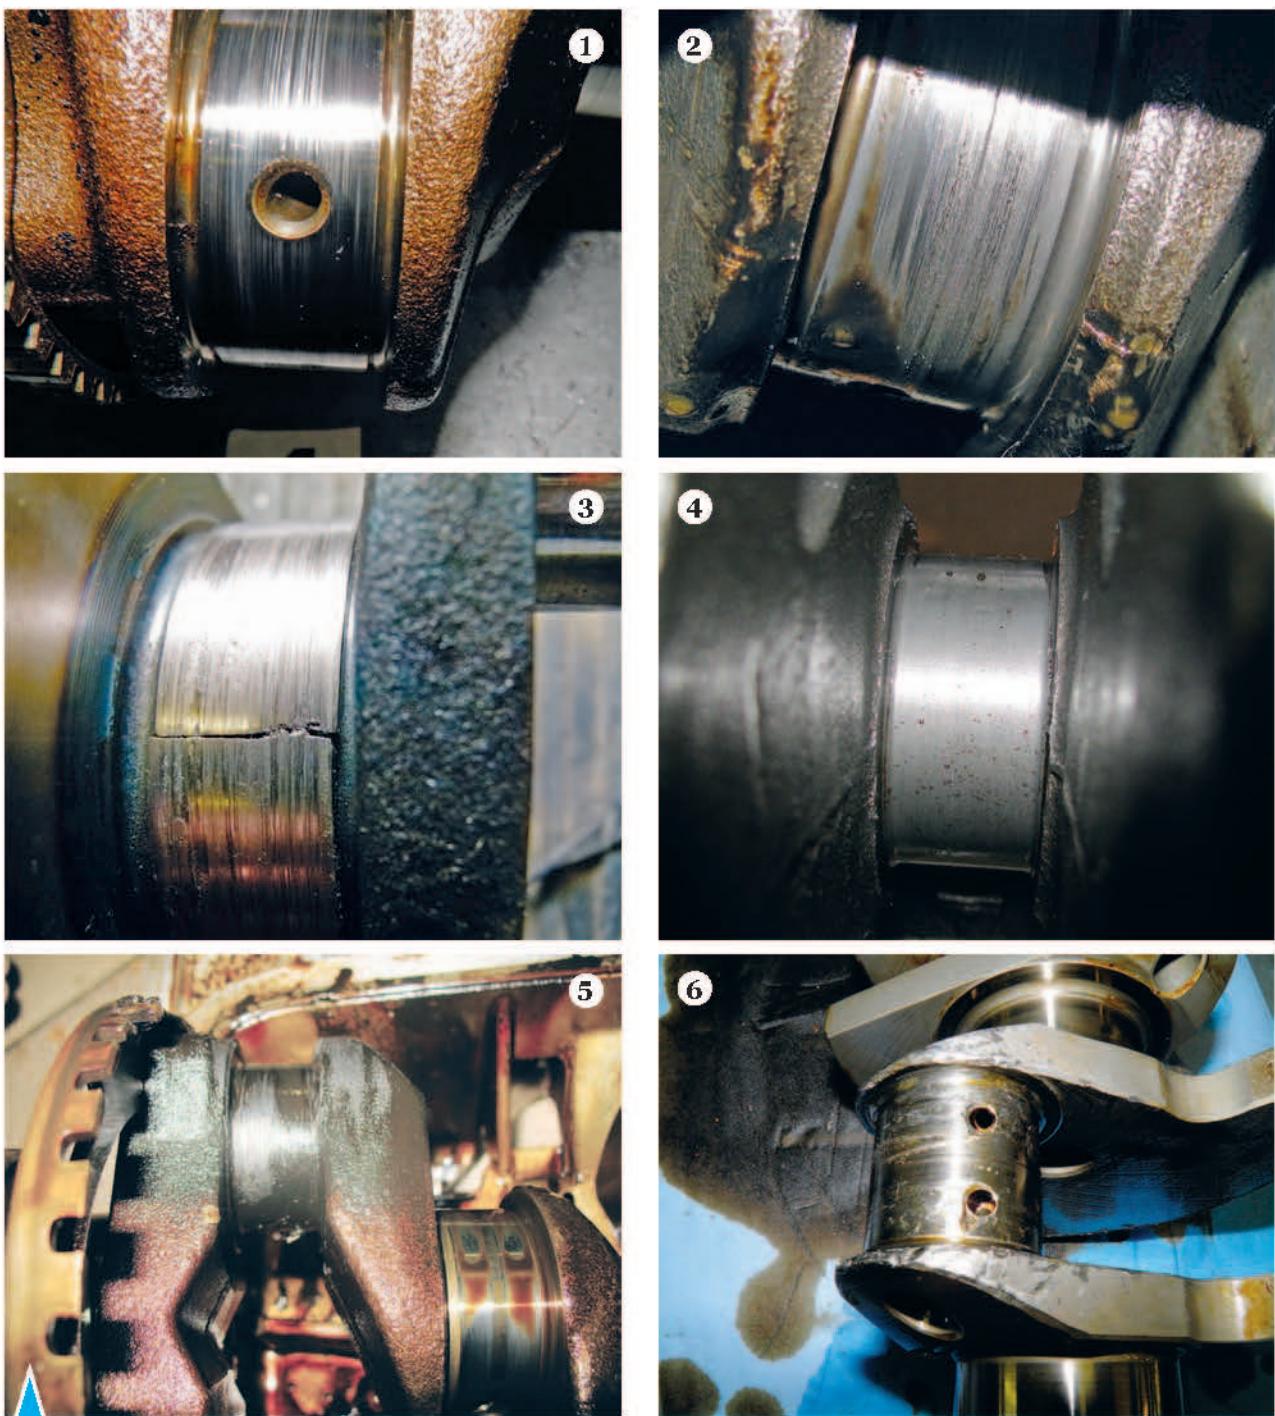
5.346. Стадии повреждения вала при недостаточной смазке: 1 – начальная стадия с переносом материала вкладыша на вал; 2 – то же с задирами; 3 – приваривание вкладышей к валу с заклиниванием и проворачиванием вкладышей в постели; 4 – износ шейки от нештатной работы по стальной основе вкладышей; 5 – перегрев шейки, 6 – повреждение шейки после разрушения вкладышей и крикошинной головки шатуна

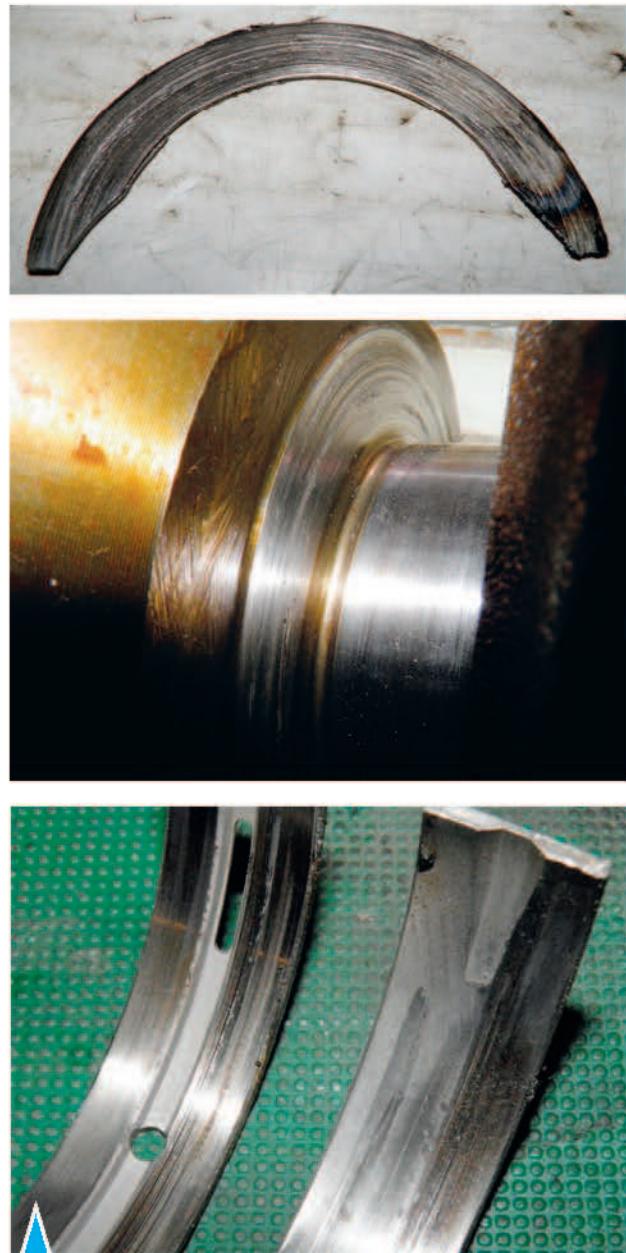
5.357. «Масляное голодание» вследствие ремонтного производственного дефекта – неправильной (наоборот) установки полукальца упорного подшипника коленвала при ремонте двигателя. Несмотря на нормальное количество масла и его нормальную подачу, двигатель заклинил через 1500 км после ремонта, при этом были повреждены само полукальцо, упорная поверхность коленвала и коренные вкладыши

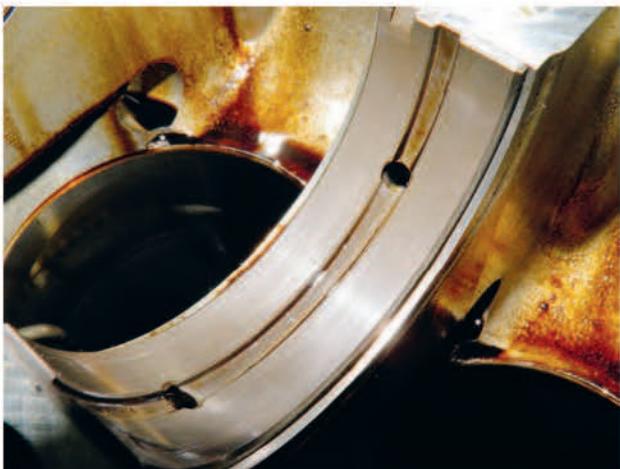
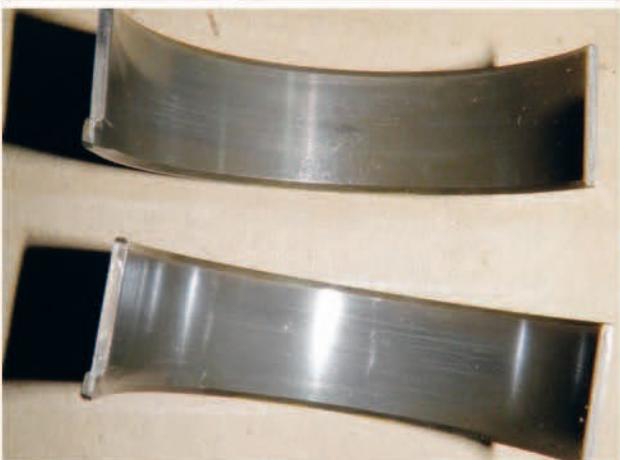
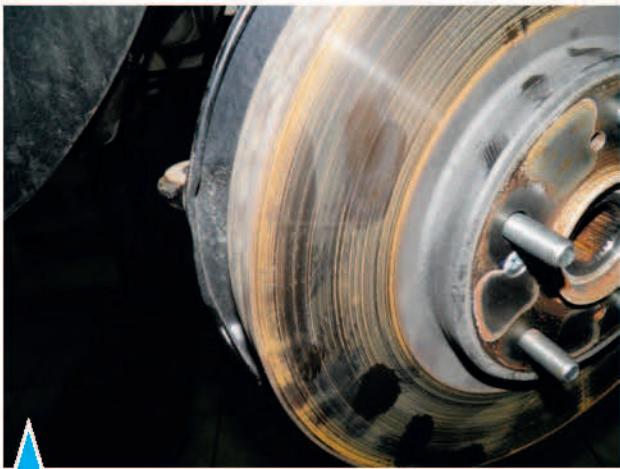
▲ 5.465. Никакие другие подшипники – ни коренные (вверху), ни шатунные (в центре), не имели никаких повреждений, а об отсутствии чрезмерных нагрузок на двигатель свидетельствовало состояние тормозных дисков (внизу)

в подшипниках распределвалов вообще нет и намека на какие-то повреждения от недостатка масла. Это свидетельствовало о том, что нарушение смазки было локальным и случилось непосредственно только в данном подшипнике.

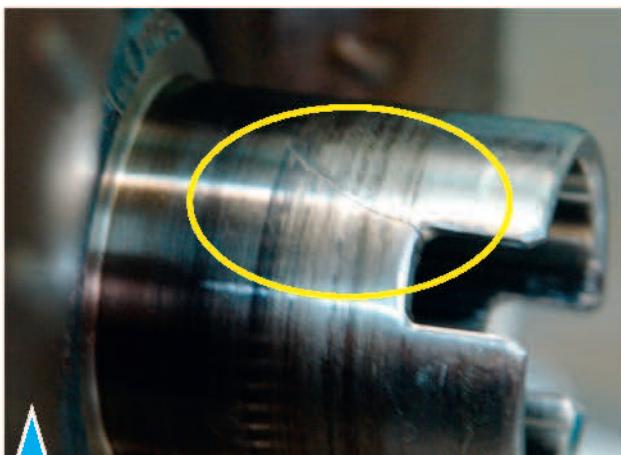
6.58. Трещина в ступице гидродинамического трансформатора

Следует указать, что никакие неисправности и дефекты АКП не могут привести к указанным разрушениям мембранны двигателя и частей ГДТ (пилота и ступицы). Эти разрушения (мембранны и гидротрансформатора) связаны с несоосностью

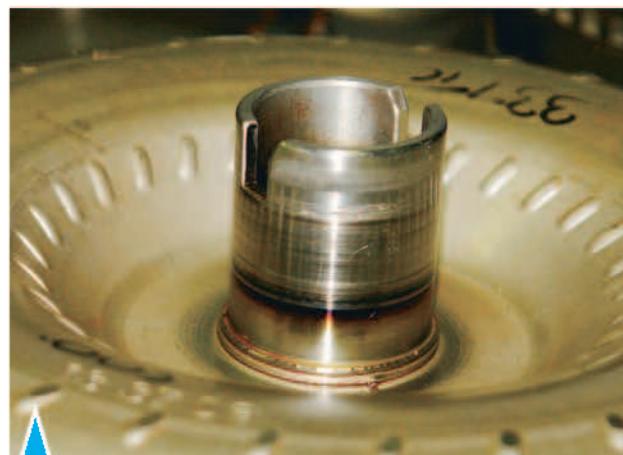
6.59. Деформированная ступица гидротрансформатора

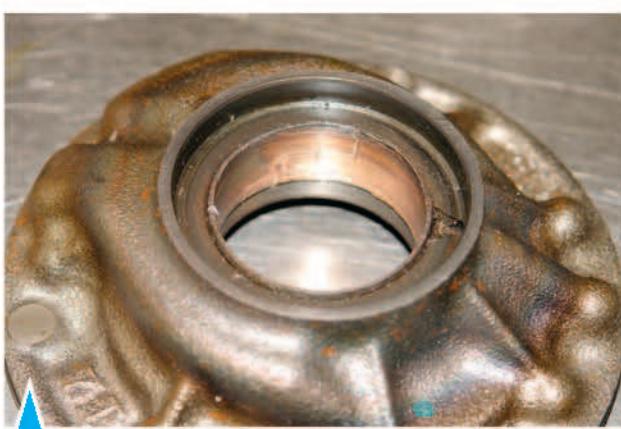
6.60. Изношенный подшипник скольжения насоса

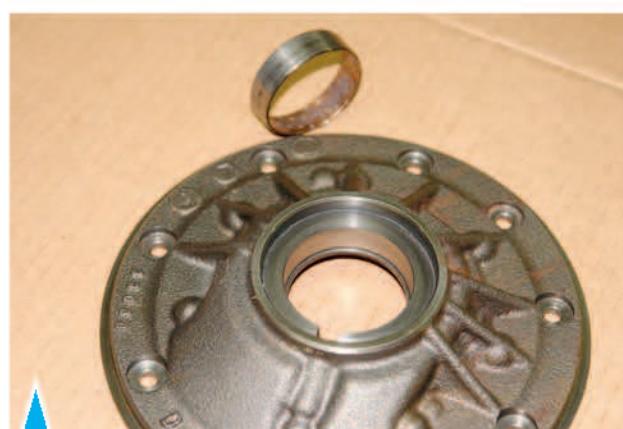
6.61. Разрушенный подшипник скольжения насоса

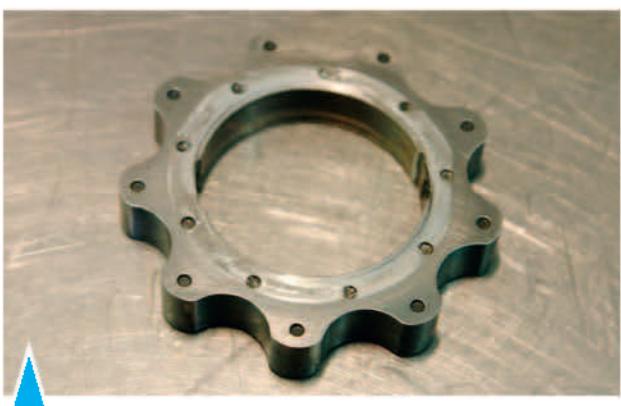
6.62. Разрушение приводных элементов (усов) ведущей шестерни насоса

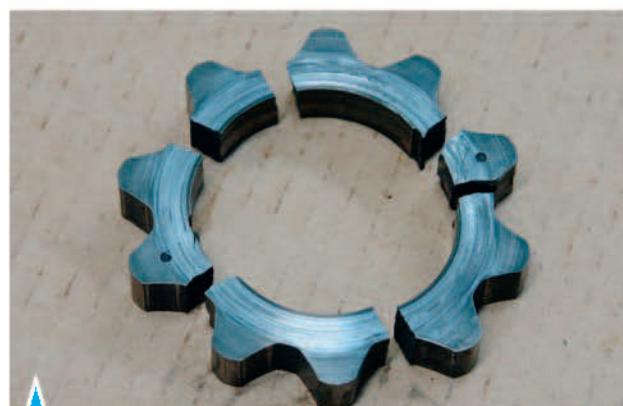
6.63. Разрушение ведущей шестерни насоса

- 3.3. Разрушение ведущей шестерни насоса АКП, приводящейся во вращение ступицей ГДТ (илл. 6.2 и 6.63).
- Выражается разрушением приводящих элементов шестерни или самой шестерней. При этом автомобиль не может двигаться ни вперед ни назад, но двигатель практически всегда запускается стартером.

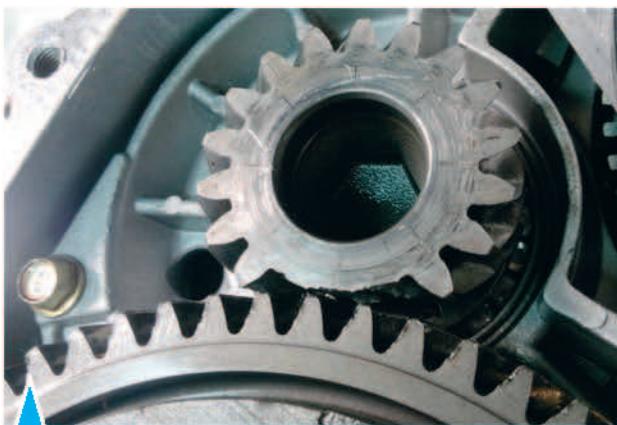
6.259. Разрушение зубьев при изгибе (вид 1)

- Усталостное разрушение зубьев при изгибе (илл. 6.259 и 6.260).
- Мгновенные поломки из-за перегрузок, в том числе из-за ударных нагрузок, а также попадание в зацепление посторонних предметов (илл. 6.261–6.265).
- Разрушение зубьев и шестерен в результате недостаточной смазки. Обязательно сопровождается потерей твердости материалов шестерен и покрытием поверхности деталей зубчатого зацепления (цвета побежалости) (илл. 6.266...6.270).

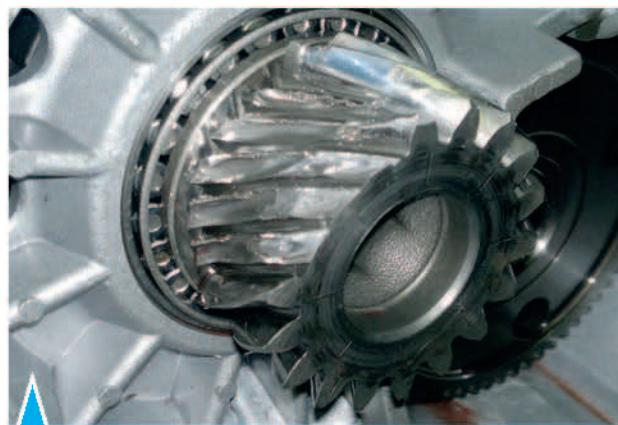
6.260. Разрушение зубьев при изгибе (вид 2)

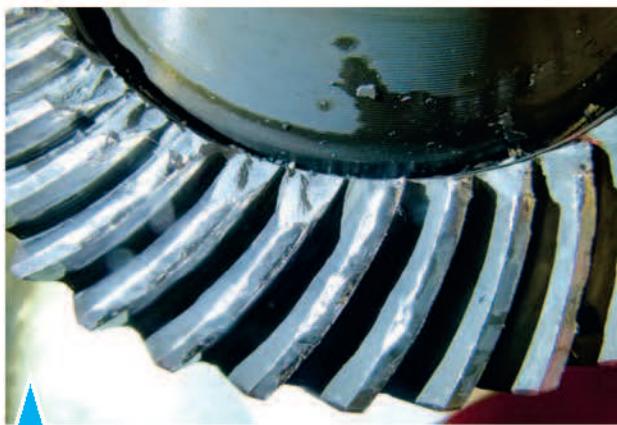
6.261. Разрушение зубьев из-за ударных нагрузок

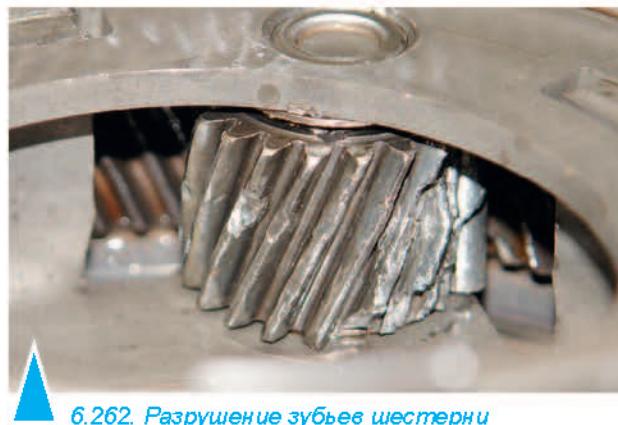
6.262. Разрушение зубьев шестерни сателлита в результате попадания иностранных тел

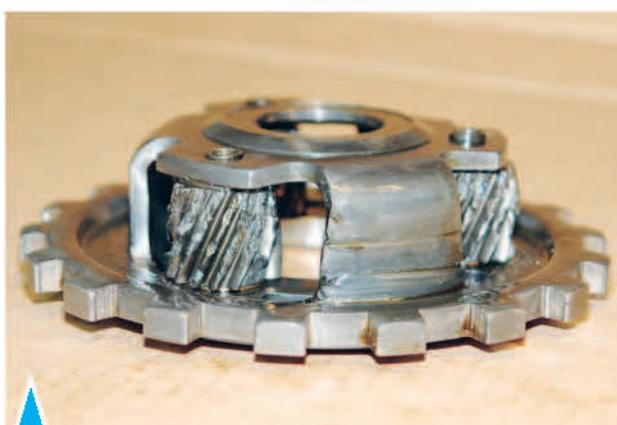
6.263. Разрушение зубьев шестерен каретки в результате попадания иностранных тел

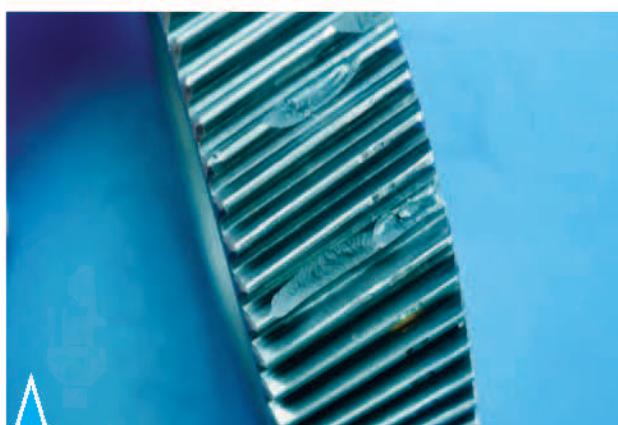
6.264. Разрушение зубьев солнечной шестерни в результате попадания иностранных тел

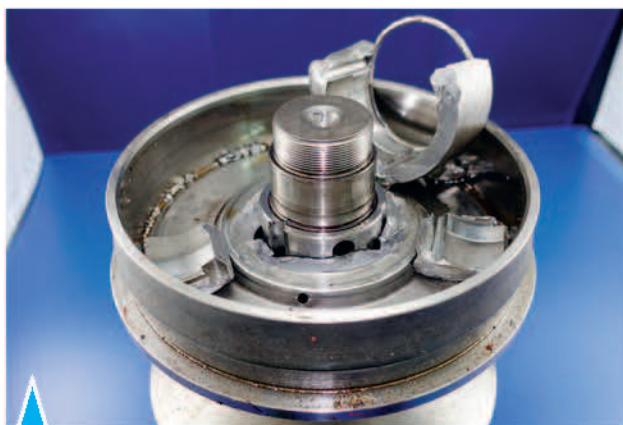
6.315. Разрушение конуса вариатора

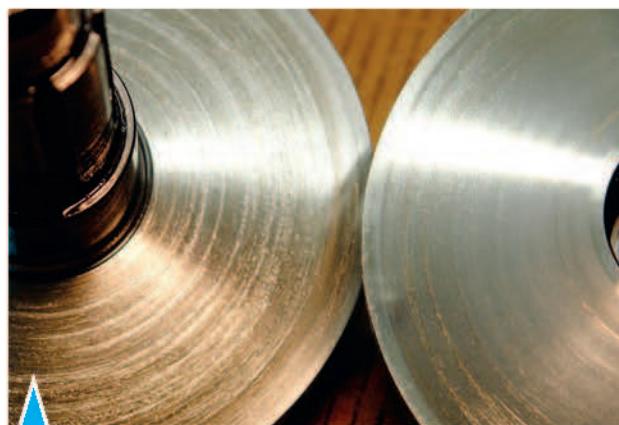
6.316. Износ и задиры на конусной поверхности шкивов вариатора 1

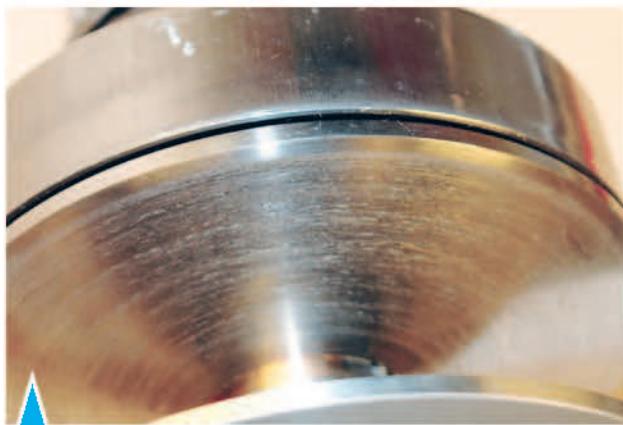
6.317. Износ и задиры на конусной поверхности шкивов вариатора 2

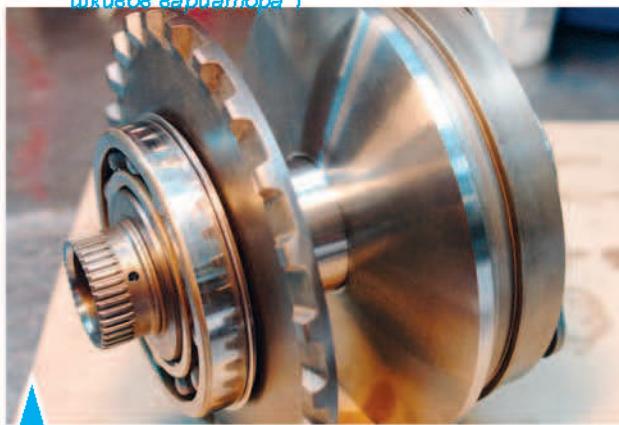
6.318. Состояние конусных поверхностей шкивов вариатора, не имевших чрезмерного буксования

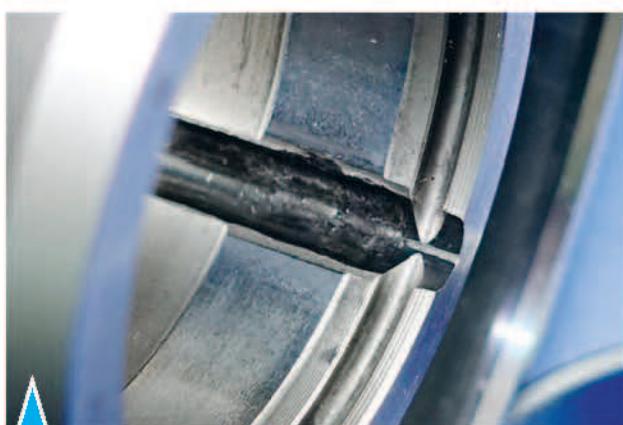
6.319. Износ направляющей подвижной части конуса шкива вариатора

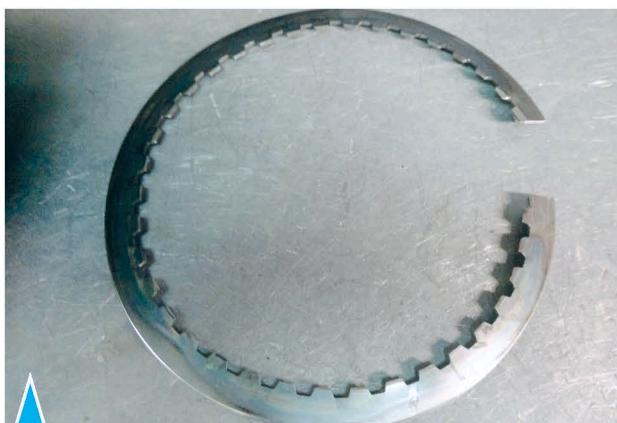
6.439. Разрушение пружины плавности пакета фрикционных дисков

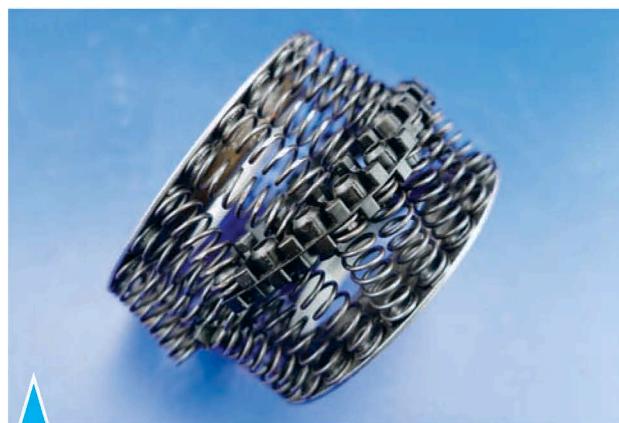
6.440. Разрушение отжимных пружин сцепления

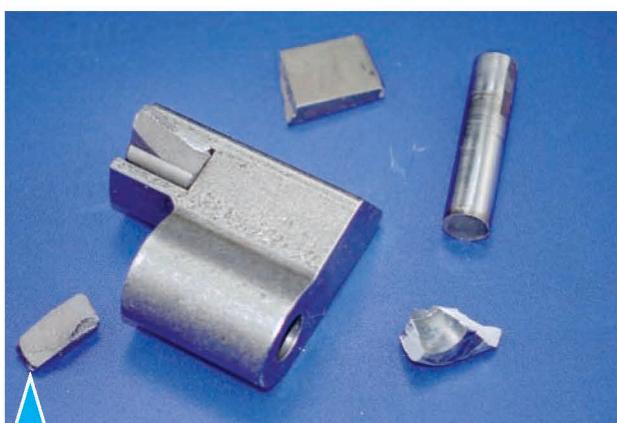
6.443. Разрушение привода тормозной ленты

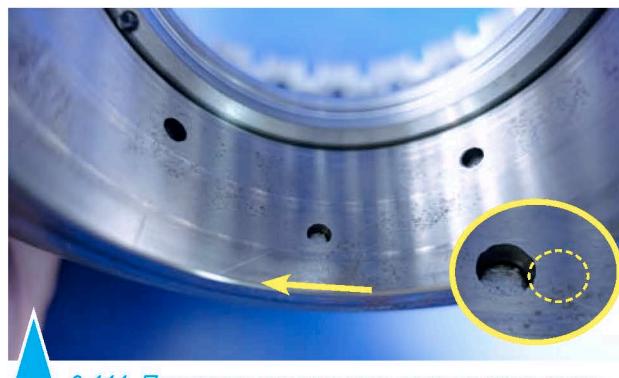
6.444. Поворот втулки через отверстие которой осуществляется включение исполнительного элемента (магистраль питания может быть полностью или частично перекрыта).

в различные магистрали. Проворот такой втулки в процессе эксплуатации АКП недопустим. Однако иногда такое происходит, и в результате питающая магистраль может быть полностью или частично перекрыта, что вызывает некорректную работу АКП.

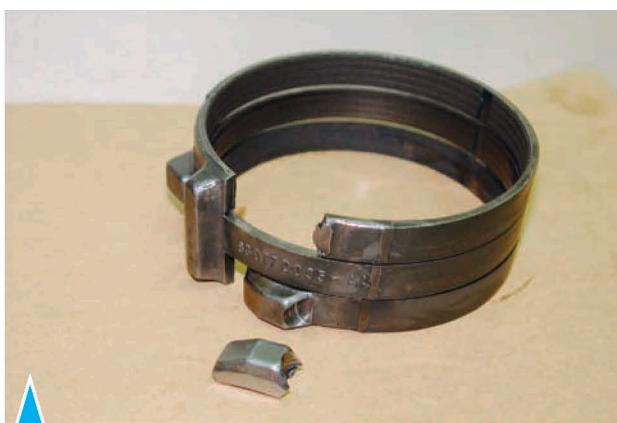
6.441. Разрушение замковой части тройной тормозной ленты

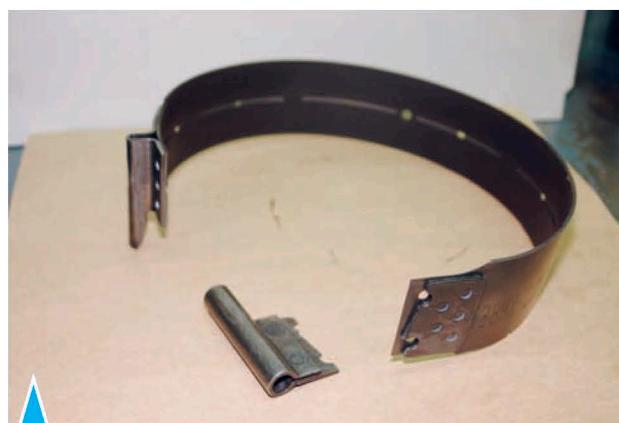
6.442. Отрыв замковой части тонкой тормозной ленты

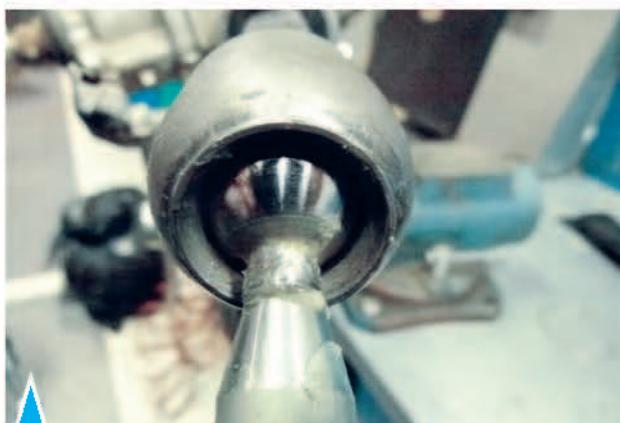
7.10. Нормальное состояние шарового шарнира рулевой тяги

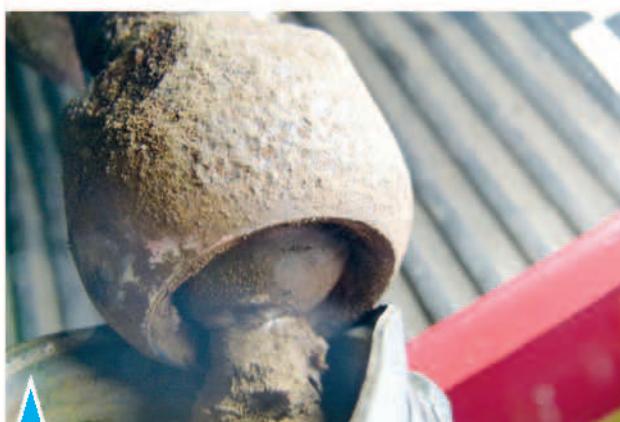
7.12. Коррозионные повреждения шарнира рулевой тяги в результате эксплуатации с разрушенным защитным чехлом

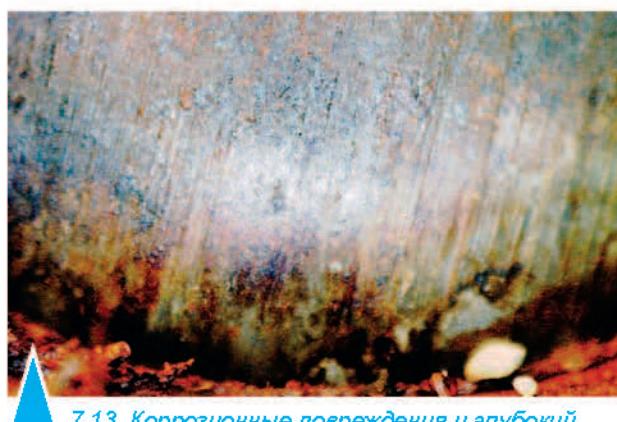
7.13. Коррозионные повреждения и глубокий износ рабочей поверхности шарнира рулевой тяги в результате эксплуатации с разрушенным защитным чехлом

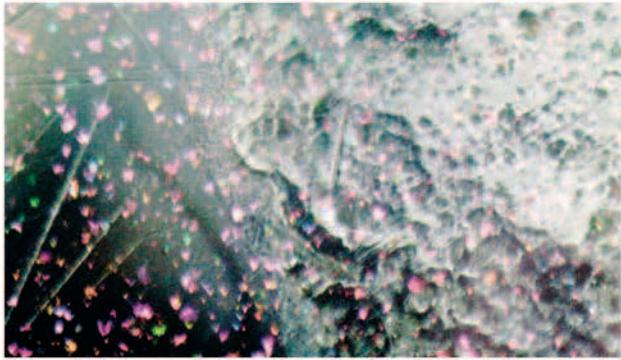
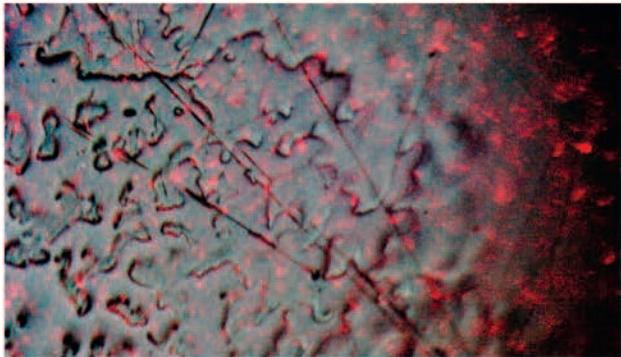
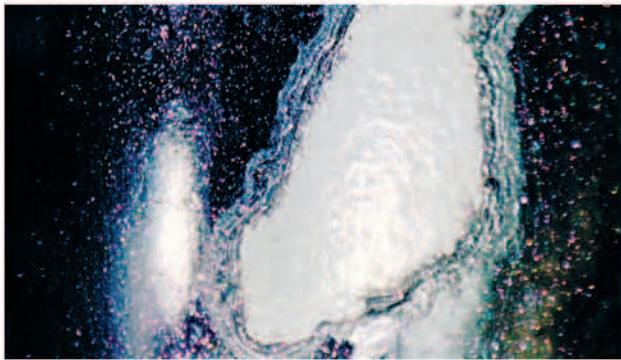
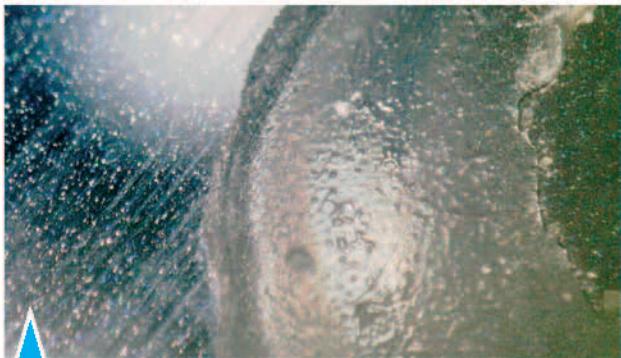
9.2.108–9.2.112. Повреждения лакокрасочного покрытия в результате воздействия агрессивных жидкостей

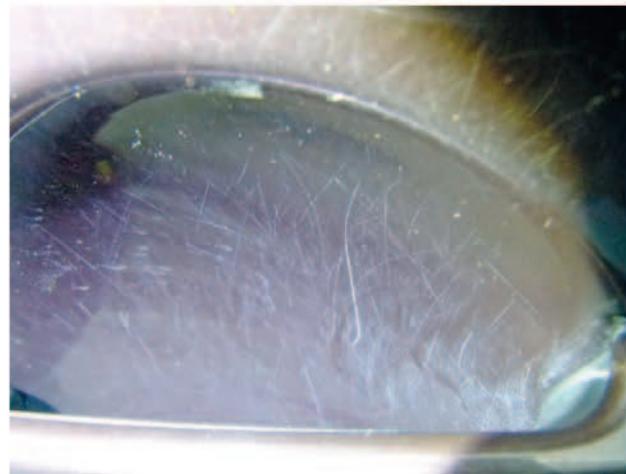
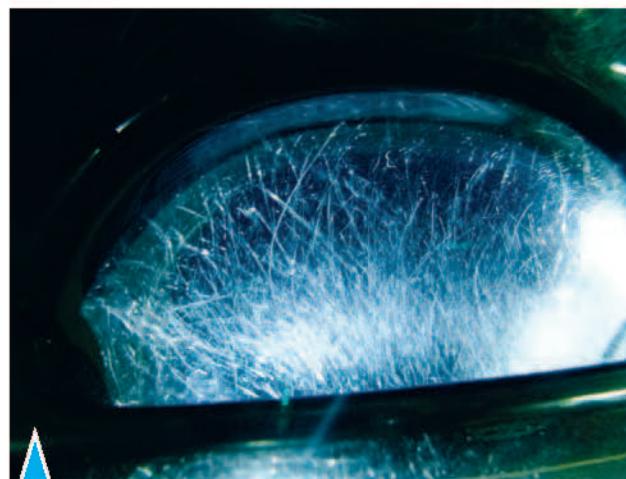
9.2.113–9.2.114. Множественные царапины на лакокрасочном покрытии под наружной ручкой двери

Царапины (п. 45) являются наиболее распространенным видом повреждений лакокрасочного покрытия. Возникновение царапин вызвано динамическим контактом лакокрасочного покрытия с объектом, имеющим острые кромки или вершины. Царапины различаются по глубине, длине, конфигурации, направленности и местам расположения. Наибольшее количество мелких по глубине царапин возникает в углублении под наружной ручкой двери со стороны водителя (илл. 9.2.113, 9.2.114). По глубине царапины могут быть в пределах слоя лака (мелкие по глубине царапины), до слоя эмали, до грунтовочных слоев или на всю глубину лакокрасочного покрытия до окрашенной поверхности металла или пластика. Царапины на деталях из полимерного материала могут не только разрушать все слои лакокрасочного покрытия, но и глубоко повреждать поверхность пластика. На металлических окрашенных деталях также можно наблюдать царапину не только на лакокрасочном покрытии, но и на поверхности металла.

Царапина может быть единичной, а может быть серия царапин, образовавшихся в процессе единого механизма следообразования. Эти царапины взаимно параллельны (эквидистантны). Некоторые виды царапин представлены на илл. 9.2.115–9.2.120.

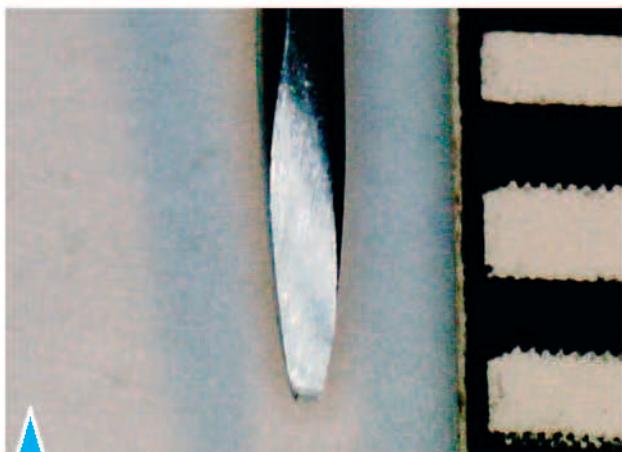
9.10.8. Заточенное острье препаровальной иглы

и ему придается плоская форма, как показано на илл. 9.10.7. Заточка иглы осуществляется на абразивных брусках зернистостью от Р240 до Р1500.
