Экспертиза
технического состояния
и причины неисправностей
автомобильной техники

Экспертиза технического состояния и причины неисправностей автомобильной техники

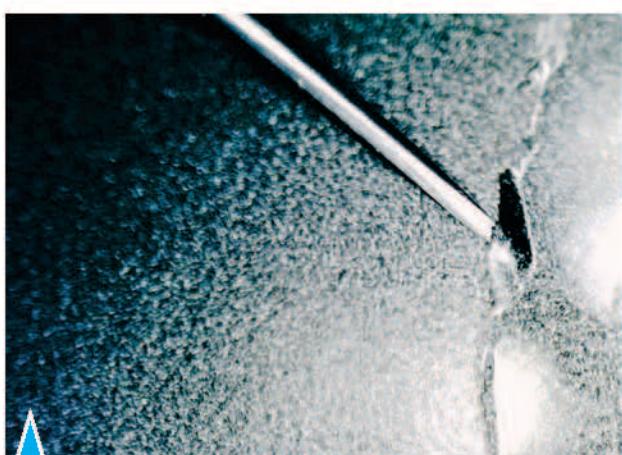
9.10.10. Отслаивание двух слоев лакокрасочного покрытия

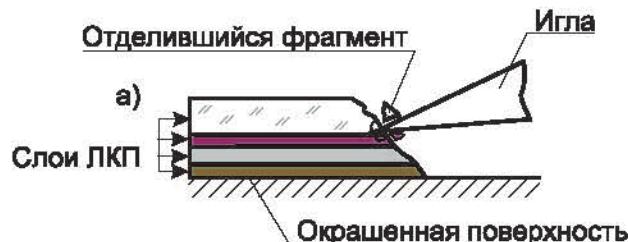
Отделавшийся фрагмент
Игла
Слои ЛКП
Окрашенная поверхность

9.10.9. Оценка адгезии условно неразрушающим методом с помощью препаровальной иглы со специальной заточкой: а) высокая адгезия; б) пониженная адгезия покрытия с поверхностью детали; в) пониженная межслойная адгезия покрытия

Для оценки адгезии лакокрасочного покрытия выбирается участок, на котором уже есть скол покрытия размером 1–2 мм и более. В месте скола лакокрасочного покрытия острием иглы оказывается воздействие на лакокрасочное покрытие вдоль окрашенной поверхности детали и вдоль слоев покрытия, и делается попытка отделить покрытие от окрашенной поверхности без его разрушения или отделить вышележащие слои покрытия от нижележащего слоя. Если покрытие не отслаивается от окрашенной поверхности детали и не рас-слаивается, а происходит разрушение материала покрытия с образованием мелких фрагментов (размер фрагментов – несколько сотых долей

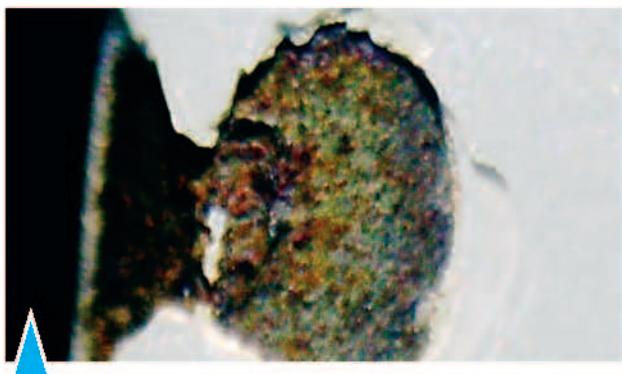
17. Дверь передняя левая – скол лакокрасочного покрытия на передней кромке (съемка цифровым микроскопом)

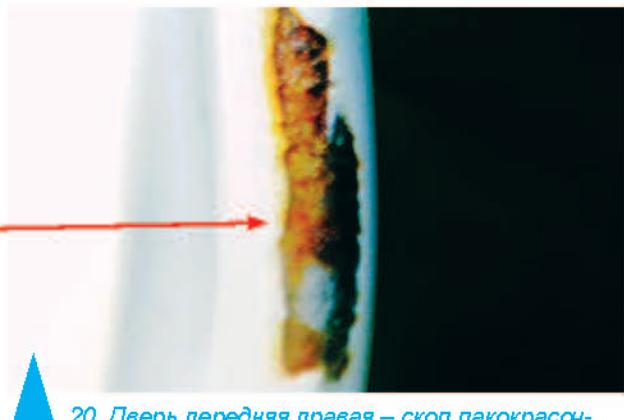
20. Дверь передняя правая – скол лакокрасочного покрытия на задней кромке. Образование продуктов коррозии на поверхности металла (съемка цифровым микроскопом)

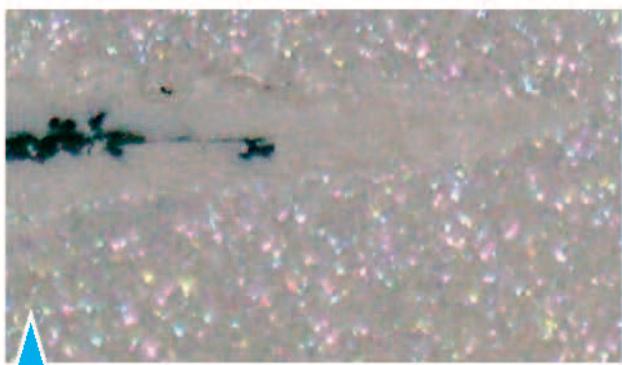
21. Дверь передняя правая – срез лакокрасочного покрытия (съемка цифровым микроскопом)

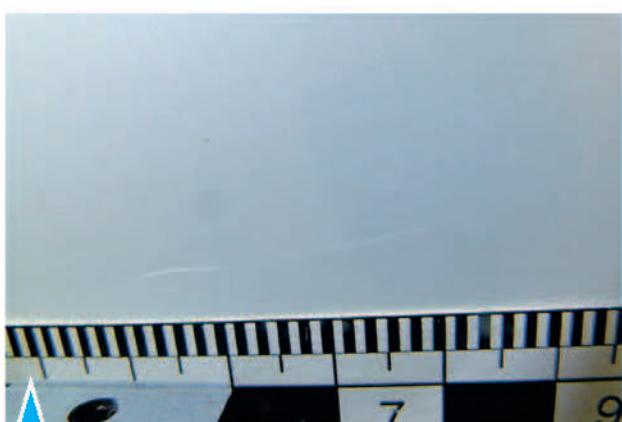
23. Дверь задняя правая – царапина на лакокрасочном покрытии

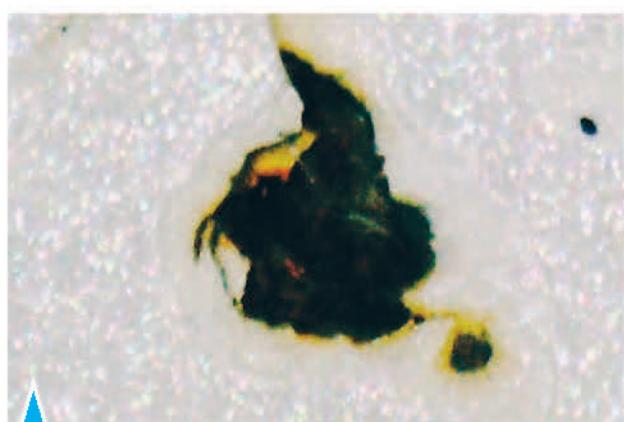
24. Крыло заднее правое – срез и скол лакокрасочного покрытия (съемка цифровым микроскопом)
